サイクル大洗高速実験炉「常陽」の定期検査中に確認された コンクリート遮へい体冷却系窒素ガス冷却器伝熱管の孔食について

平成17年9月6日
生活環境部原子力安全対策課

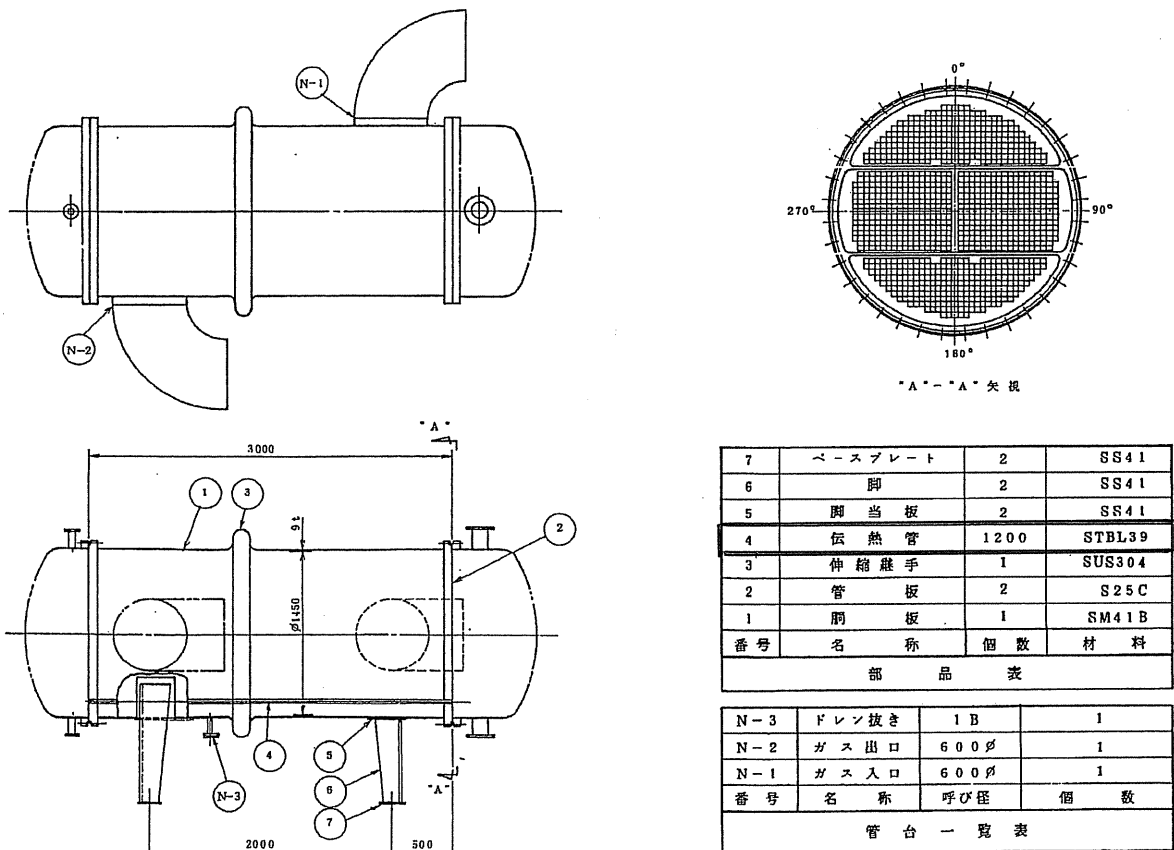
図2 窒素ガス冷却器の構造図

- (1) 高速実験炉「常陽」は, 平成16年11月から施設定期検査を実施中であり, 自主検査として冷却器の開放検査等を実施していたところ, 空気による漏えい検査において, 冷却器(2基)の一部の伝熱管(14本)に漏えいが認められた。
- (2) このため, 全ての伝熱管(全2,400本)について, より詳細な検査を実施した結果, 計42本の伝熱管に孔食が認められた。

冷却水中の酸化物(塩化物イオン, 硫酸イオン)が伝熱管内面に付着・堆積し, 部分的に酸化物イオン等が濃縮されて生じた孔食と判明した。

冷却器の全ての伝熱管を同一仕様の新品に交換する。

今後は, 一部伝熱管を取り外して内面観察等を行い, 伝熱管の減肉傾向を定期的に監視し, 計画的な更新を行う。
