令和6年12月10日(火)

防災・危機管理部原子力安全対策課

### 日本原子力発電株式会社 東海第二発電所 溶接作業中の着衣への引火による作業員の負傷について(速報)

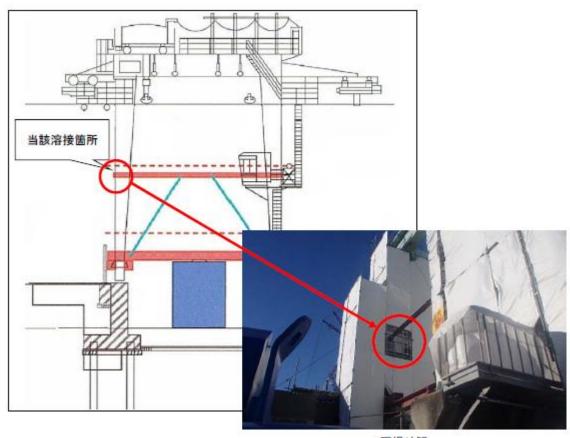
現場外観

- ・ 12/9 (月) 13時20分頃に日本原子力発電株式会社東海第二発電所取 水口エリア(屋外:非管理区域)において、協力会社社員が溶接作業中、着衣 に引火し負傷(火傷)したため、救急車により病院へ搬送した。
- ・ 翌12/10(火)10時37分に、事業者は、現場を確認した公設消防から、被災者の着衣が燃焼していることなどから、本件は「火災」であると判断した旨報告を受けた。
- ・ 本件火災は、原子炉等規制法に基づく報告事象には該当しないが、原子力事 業所敷地内における火災は、原子力安全協定に基づく事故・故障等に該当する。
- (2) 放射性物質の漏えい; なし
- (3) 環境への影響; なし
- (4) 人の汚染・被ばく; なし

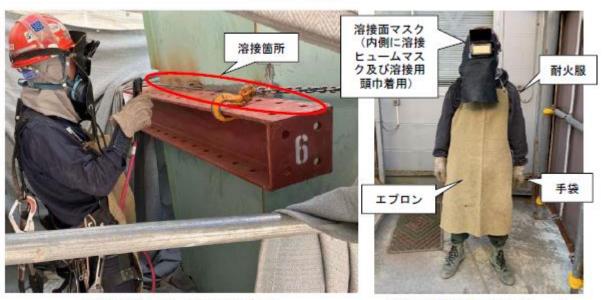
溶接作業時の状況(作業姿勢の再現)

溶接作業時の服装 (着衣イメージ)
