## 事故・故障等発生報告書

東総発第75号  
令和7年12月26日

発生年月日	令和6年11月21日(木)
発生場所	東海発電所・東海第二発電所 原子力館(非管理区域)
件名	東海発電所・東海第二発電所 原子力館電源盤内における焦げ跡の確認について(第2報)
状況 原因 対策 環境への影響等	別紙のとおり

## 東海発電所・東海第二発電所 原子力館電源盤内における焦げ跡の確認について

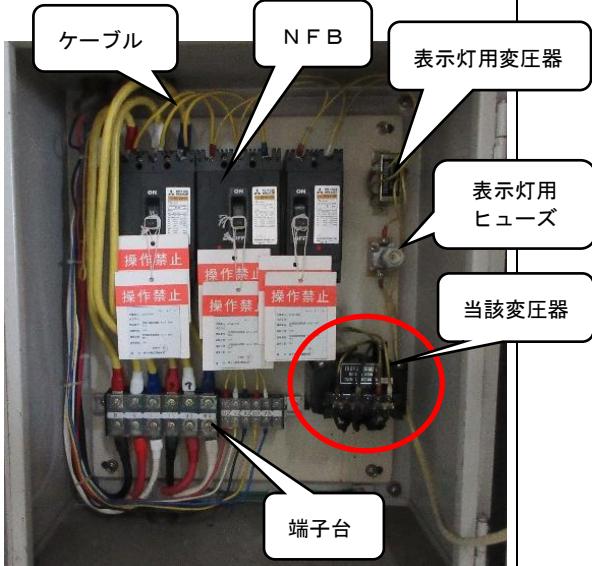
<p>電源盤内</p>

当該空調機電源盤内は、NFB、ケーブル、端子台、表示灯用ヒューズ、表示灯用変圧器、制御回路用変圧器（以下、「当該変圧器」という）で構成されている。これらについて、外観目視点検をしたところ、当該変圧器本体及び当該変圧器に接続する近傍のケーブルの一部にすすの付着や変色、溶融跡等を確認した。特に当該変圧器本体下部及び当該変圧器下部の変圧器内接続ケーブル（以下、「口出線」という）の変色及び溶融跡が顕著であることを確認した。また、その他の構成機器には変色等の異常がないことを確認した。

以上の点検結果より、本事象は当該変圧器に何らかの不具合が生じ異常発熱に至った可能性がある。

<p>当該変圧器本体及び当該変圧器に接続する近傍のケーブルの一部にすすの付着や変色、溶融跡等を確認した。特に当該変圧器本体下部及び当該変圧器下部の口出線の変色及び溶融跡が顕著であることを確認した。また、その他の構成機器には変色等の異常がないことを確認した。</p> <p>以上の点検結果より、本事象は当該変圧器に何らかの不具合が生じ異常発熱に至った可能性がある。</p>
備考	—

当該変圧器については、健全な同等品と交換した。

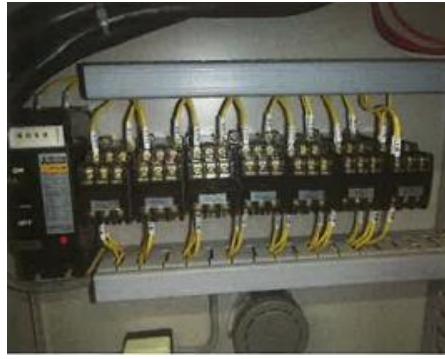
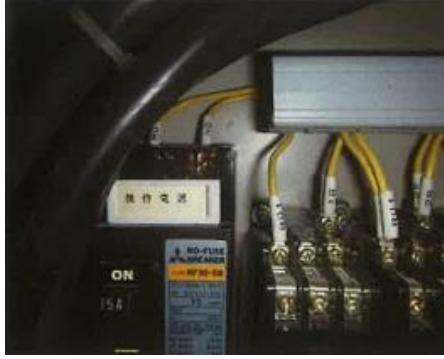
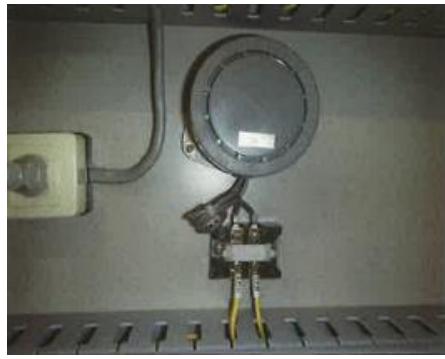
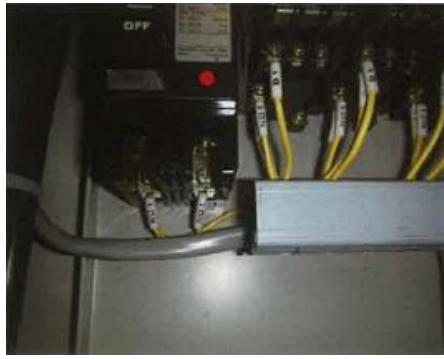
当該空調機遠方操作盤 外観目視																			
	当該空調機遠方操作盤の電気回路絶縁抵抗測定結果

<p>測定器：絶縁抵抗計 (型式：MY40-01 校正有効期限：2025年9月15日)</p> <p>外観目視点検及び電気回路絶縁抵抗測定を実施した結果、異常のないことを確認した。</p>	対象	測定箇所	測定値 (MΩ)		判定基準値 (MΩ)	結果	R 相	N 相	操作電源	一次～対地	4.0	4.0	0.2 以上	良	二次～対地	1.4	1.4	0.2 以上	良
対象	測定箇所			測定値 (MΩ)				判定基準値 (MΩ)	結果											
		R 相	N 相																	
操作電源	一次～対地	4.0	4.0	0.2 以上	良															
	二次～対地	1.4	1.4	0.2 以上	良															
備考	—

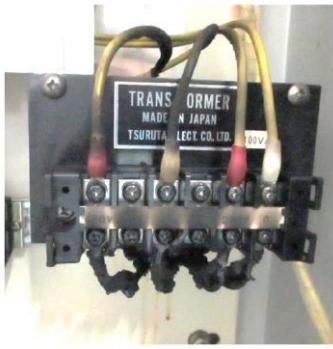
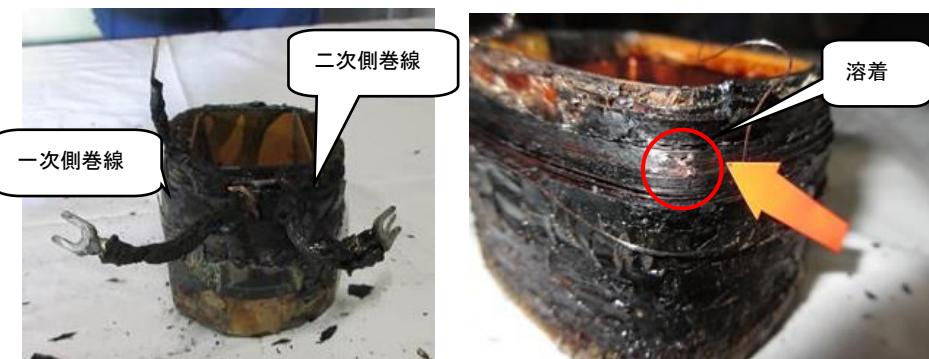
<p><b>当該変圧器の分解状況（巻線全体）</b></p>

一次側巻線を解線した結果、溶着し解線しづらい部位が2か所あったため、目視にて確認したところ短絡痕があった。このことから、一次側巻線で部分的な短絡が発生し、異常発熱に至った可能性がある。また、巻線の導通を確認した結果、導通がなく断線していることを確認した。

これらのことから、製造不良（初期不良）ではなく、一次側巻線を覆っている絶縁材が劣化したことによる絶縁機能低下により一次側巻線の部分的な短絡が発生した可能性がある。

<p><b>一次側巻線</b> 一次側巻線を解線した結果、溶着し解線しづらい部位が2か所あったため、目視にて確認したところ短絡痕があった。このことから、一次側巻線で部分的な短絡が発生し、異常発熱に至った可能性がある。また、巻線の導通を確認した結果、導通がなく断線していることを確認した。</p> <p><b>二次側巻線</b> 二次側巻線について巻線を解線したところ、解線しづらい部位はなく、外観も損傷は確認されなかった。また、巻線の導通を確認した結果、導通があり断線がないことを確認した。</p>
備 考	—

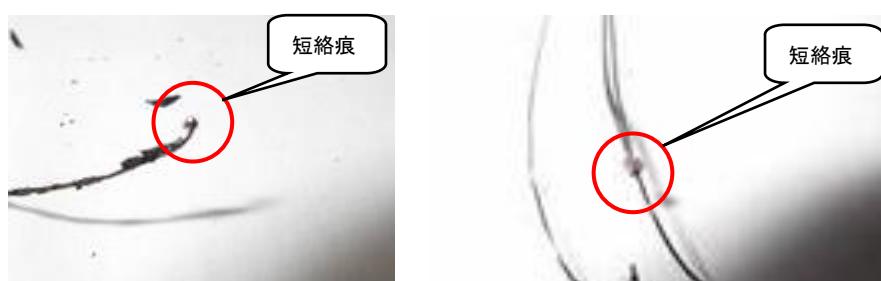
<p><b>一次側巻線で確認された2か所の短絡痕（拡大図）</b></p>

以上の点検結果から、一次側巻線に部分的な短絡が発生し、当該変圧器内部で異常発熱が発生した可能性がある。

今回の事象は、当該変圧器を長期間継続使用してきたことから、変圧器内部の絶縁材が劣化し一次側巻線の部分的な短絡が発生したことによるものと推定した。

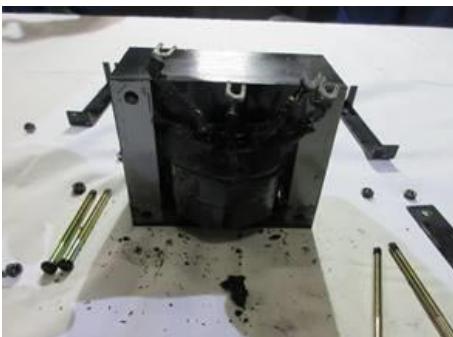
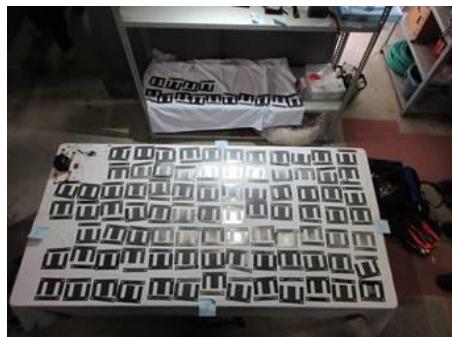
<p>分解前変圧器</p> <p>鉄心 (薄い金属板を重ね合わせた構造)</p> <p>鉄心は薄い金属板を重ね合わせた構造であるため、分解し目視にて確認した結果、溶着・短絡痕等、変圧器の異常発熱に至るような異常がないことを確認した。</p>
備考	—

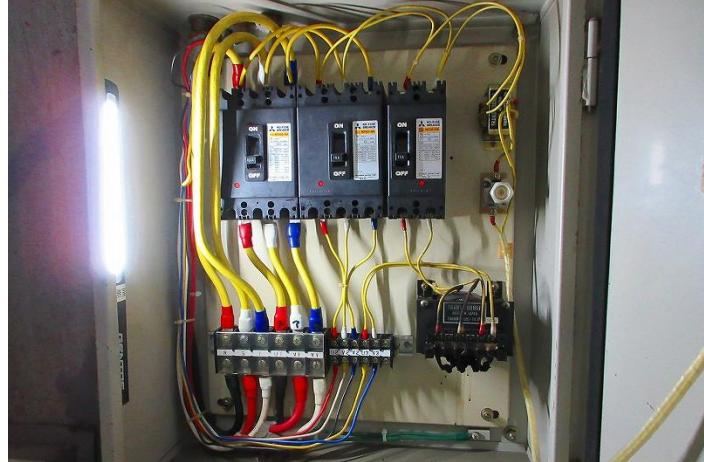
<p>当該変圧器用ケーブルの外観目視</p> <p>当該変圧器用ケーブルの状態を目視にて確認した結果、部分的に被覆の変色、溶融痕が確認されたものの、ケーブル全体に渡る被覆の変色や溶融痕は見受けられず、過電流が流れた形跡は確認されていない。また、当該変圧器の電源回路用NFBは事象発生後に「切」としたが、その際に過電流による保護回路は作動していなかったことを確認した。以上のことから、過電流が異常発熱の要因となる可能性は考え難い。</p>
備 考	—

当該変圧器に過電流が流れた場合、当該変圧器が異常発熱に至る可能性があるが、当該変圧器用ケーブルの状態を目視にて確認した結果、部分的に被覆の変色、溶融痕が確認されたものの、ケーブル全体に渡る被覆の変色や溶融痕は見受けられず、過電流が流れた形跡は確認されていない。また、当該変圧器の電源回路用NFBは事象発生後に「切」としたが、その際に過電流による保護回路は作動していなかったことを確認した。以上のことから、過電流が異常発熱の要因となる可能性は考え難い。

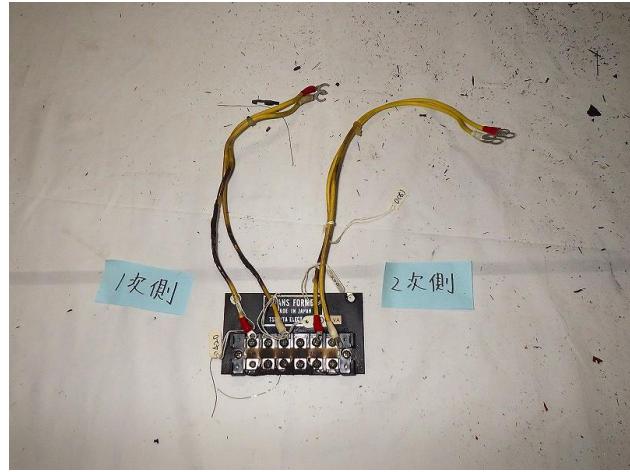
<p>当該変圧器用ケーブル外観</p> <p>1次側 2次側</p>																				
確認結果	<p>当該変圧器用ケーブルの導通確認結果</p>

<p>計測器：デジタルマルチメータ (型式：TY710 校正有効期限：2025年4月14日)</p> <p>当該変圧器のケーブル接続端子の断線の有無（導通状態）を外観目視及び計測器により確認した結果、断線がないことを確認した。以上のことから、ケーブルの断線が異常発熱の要因となる可能性は考え難い。</p>	対象	導通有無	判定基準	結果	変圧器一次側（赤）	有	導通が有ること	良	変圧器一次側（白）	有	導通が有ること	良	変圧器二次側（赤）	有	導通が有ること	良	変圧器二次側（白）	有	導通が有ること	良
対象	導通有無	判定基準	結果																		
変圧器一次側（赤）	有	導通が有ること	良																		
変圧器一次側（白）	有	導通が有ること	良																		
変圧器二次側（赤）	有	導通が有ること	良																		
変圧器二次側（白）	有	導通が有ること	良																		
備考	—

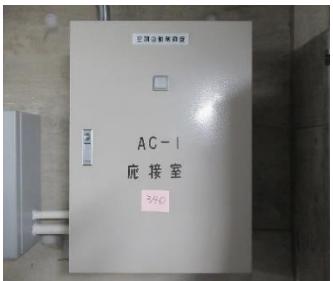
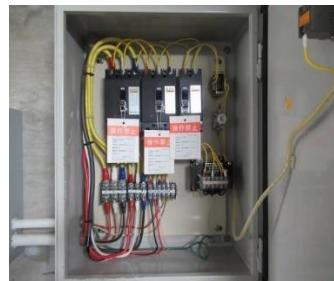
当該空調機電源盤と同様の電源盤確認結果	
目的	当該空調機電源盤と同様の電源盤について、確認を行う。
確認日	2024年11月23日
確認内容	当該空調機電源盤と同様の電源盤内の構成機器について、外観目視により確認を行う。
確認結果	<p>当該空調機電源盤と同様の電源盤は3台あった。</p> <p>1. AC-1 応接室分電盤</p>

<p>電源盤内を確認した結果、変色（焦げ跡）・異音・異臭・塵埃・小動物の侵入等の異常は確認されなかった。</p>
備考	—
