事故・故障等発生報告書

令 0 8 原機（科） 0 4 8  
令和 8 年 7 月 2 4 日

| 件 名 | 原子力科学研究所第 2 研究棟分電盤内における焦げ跡の確認について<br>（第 2 報） |

## 原子力科学研究所第2研究棟分電盤内における焦げ跡の確認について(第2報)

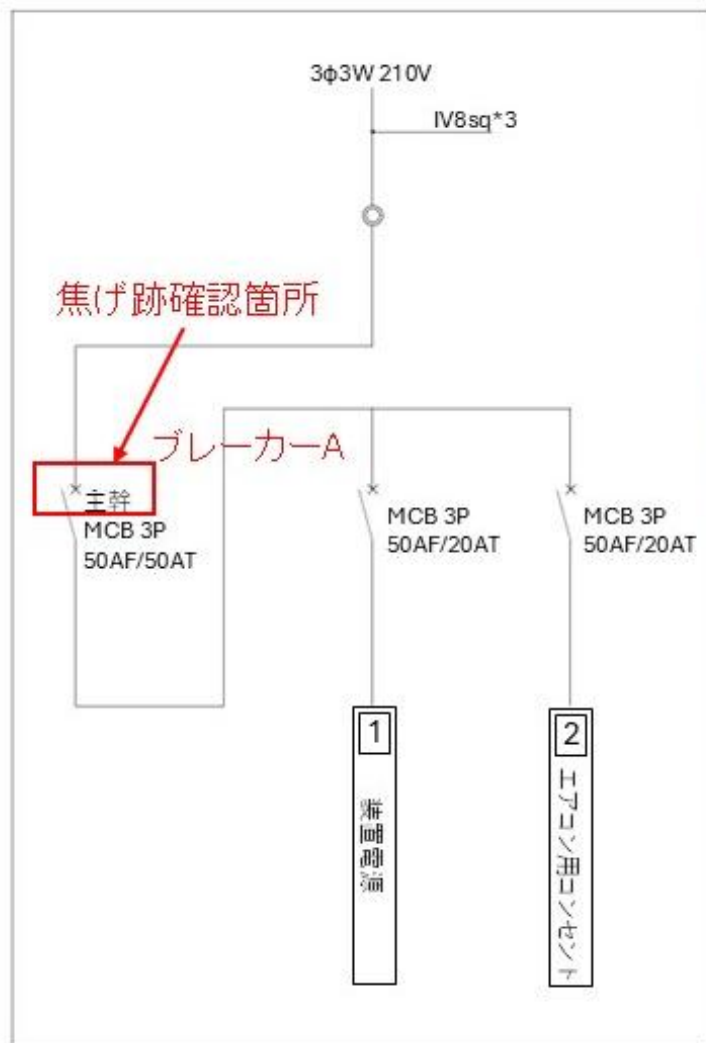
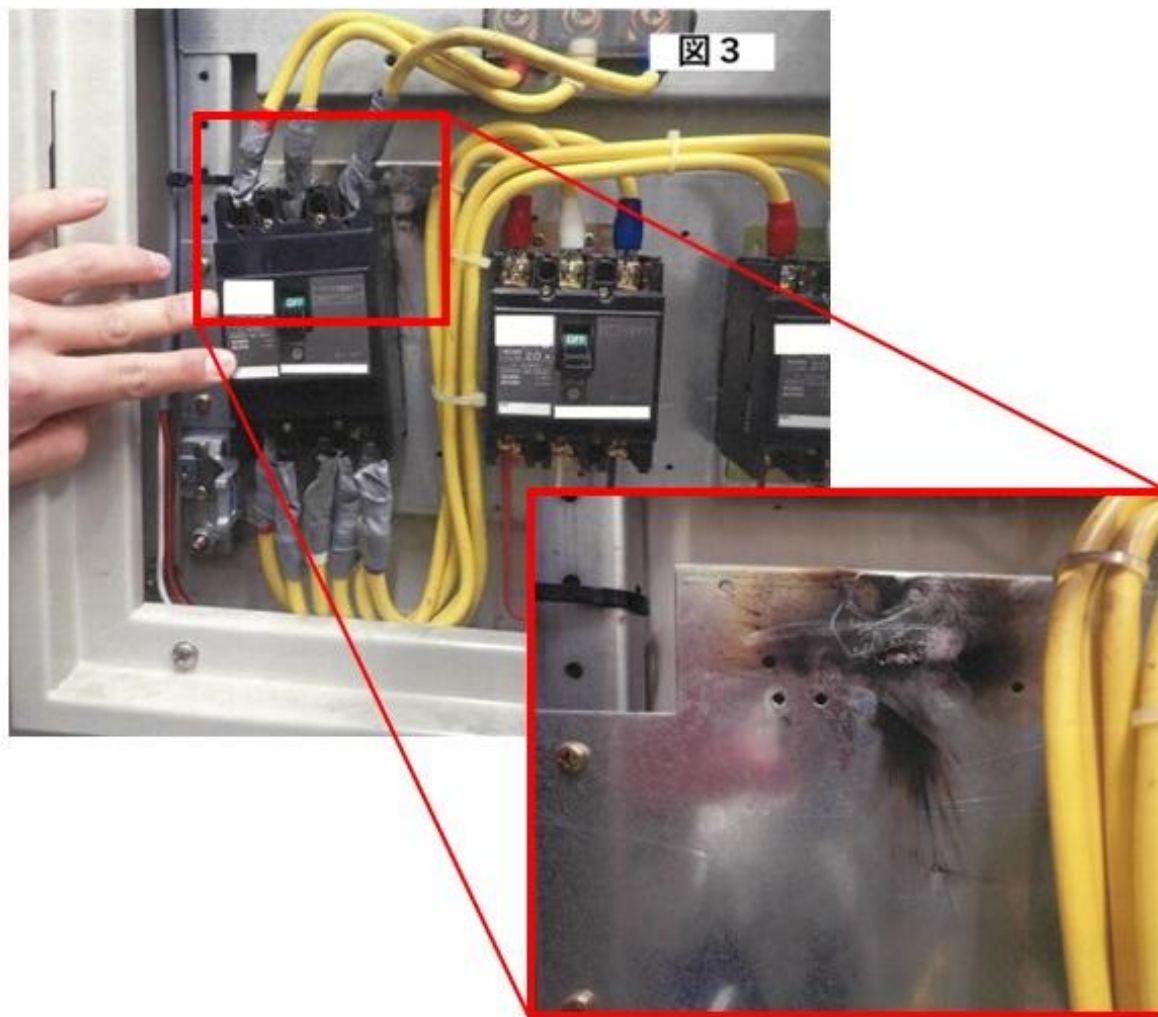
図 3 分電盤の電源系統図(概要図)と分電盤内の状況(中央上図)と焦げ跡(右下図)

に落ちていることを確認した。また、分電盤上流側が無電圧状態となっていること、及び分電盤上流側の一次ブレーカー(図5)がトリップしていることを確認した。その後、分電盤内のブレーカーAを取り外し、状況確認を行った。

その結果、ブレーカーA背面の金属板に焦げ跡が認められたことから、10時54分に職員が公設消防へ通報した。到着した公設消防により11時52分に火災と判断された。また、同時刻に、公設消防は、聞き取り調査の結果から、分電盤上流側の一次ブレーカーの安全装置が10時29分に作動したことをもって鎮火したものと判断した。また公設消防による現場検証の結果、ブレーカーAの一次側の端子と背面の金属板との間で地絡が発生したことが分かった。

3相200Vの分電盤であり、028号室の分析装置等に電気を供給するものである(電源系統図：図3左)。図3(図中の中央と右下)に地絡後の分電盤内部の状況と焦げ跡を示す。なお、当該分電盤は「核原料物質、核燃料物質及び原子炉の規制に関する法律」及び「放射性同位元素等の規制に関する法律」の規制の対象外である。

公設消防の立ち会いのもとでの調査の結果、金属片を抜き切った際に発生した高温の金属片がビニールシート養生を溶融・貫通し、ブレーカーA上部の活線状態にあった一次側端子と背面の金属板との間に落下したことで、地絡が発生したことが原因と推定された。この結果を踏まえ、本事象の直接要因として、以下の2点を抽出した。

- ①活線近接作業を実施したこと。
- ②切断片がブレーカーの一次側（充電部）の端子に接触したことによる地絡の発生。

今後同様な事象を発生させないため、活線近接作業については活線作業と同様に原則禁止とすること、やむを得ず実施する場合は、作業内容、作業手順、安全対策等について部長、電気主任技術者等の承認を必要とすることを「原子力科学研究所電気工作物保安規則」に明記する。

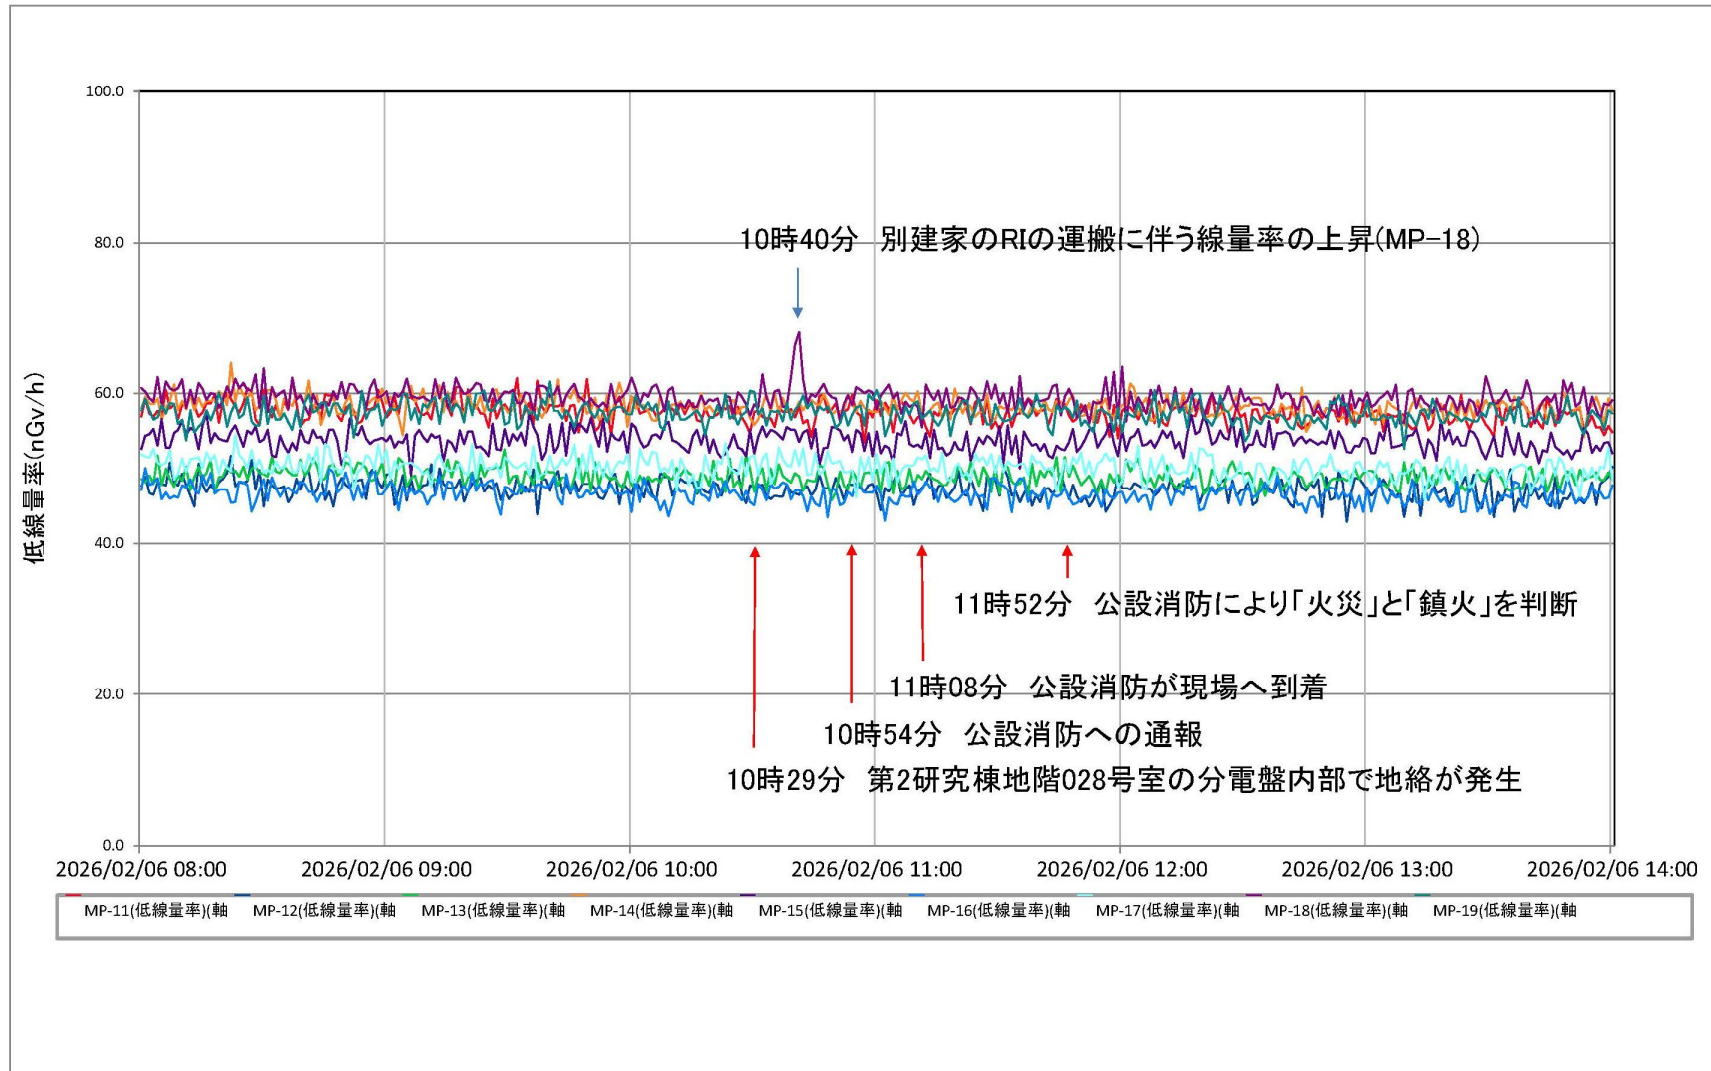
図 8 A モニタリングポストの線量率の時系列グラフ

本事象に伴う人的災害の発生及び周辺環境への影響はなく、モニタリングポストの指示値にも変動はなかった（図8 A及びB）。
