## 事故・故障等発生報告書

令 08 原機（科） 050  
令和 8 年 7 月 24 日

| 件 名 | J-PARC 50GeV 変電所における配電盤からの出火について<br>（第 2 報） |

## J-PARC 50GeV 変電所における配電盤からの出火について

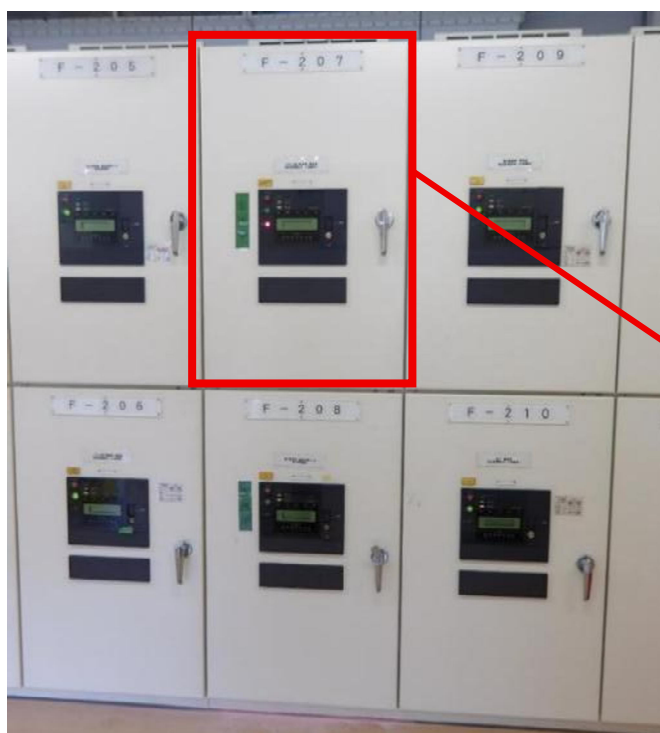
発災高圧配電盤 F-207  
(盤正面)

令和 8 年 4 月 7 日（火）7 時頃に、施設管理に従事する当直員が J-PARC 50GeV 変電所（非管理区域）（図 2）に入った際、甲高い音がしていることに気付いたため、発見者と応援者 1 名で現場を確認したところ、高圧配電盤（61 台中の 1 台）（図 3）内ケーブルから火が出ているのを発見した（図 4）。消火器で初期消火を行うとともに、7 時 27 分に公設消防へ 119 番通報し、その後 7 時 47 分に公設消防により、鎮火が確認された。

- ・発災した 50GeV 変電所高圧配電盤 F-207 の焼損したケーブルを交換するとともに、ブラケットはメーカー推奨位置（接続部から 1m 以内）に再設置する。加えて、今回事象の消火活動に伴い消火剤の影響があった、F-207 真空遮断器を交換する。
- ・今回の事象発生直後、発災した高圧配電盤 F-207 を含む S2 系統については、上流の遮断器を切り、電力供給を停止するなどの措置を講じてきたところ（図 6）。
- ・その後、S2 系統について詳細な点検等を実施する中で、消火活動に伴う消火剤の影響が見られた高圧配電盤 F-208 の真空遮断器については、併せて交換を行う。
- ・上記 F-207、F-208 については、交換等を行い、6. に示す再発防止対策を講ずるとともに、通電再開前には電気保安専門部会にて最終確認を行った上で利用を再開する。
- ・上記以外の S2 系統の設備については、詳細な点検等の結果、異常が認められなかったことから、6. に示す再発防止対策を講じた上で順次利用を再開する。

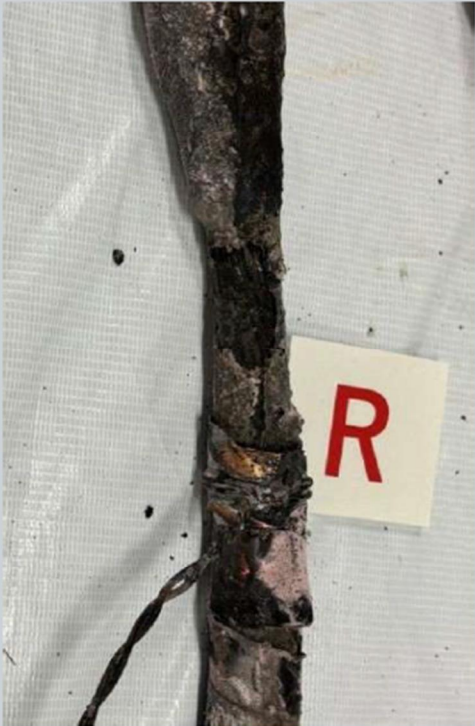
| R 相 | S 相 | T 相 |
|---|---|---|
| <ul style="list-style-type: none"> <li>・遮へい銅テープの破断は無く、接地線は遮へい銅テープに接続していた。</li> </ul> | <ul style="list-style-type: none"> <li>・接地線引き出し部の周辺の絶縁体に、導体まで達している破壊部を確認した。</li> <li>・遮へい銅テープは破断していた。接地線は破断した遮へい銅テープとともに外れていた。</li> </ul> | <ul style="list-style-type: none"> <li>・遮へい銅テープの破断は無く、接地線は遮へい銅テープに接続していた。</li> </ul> |

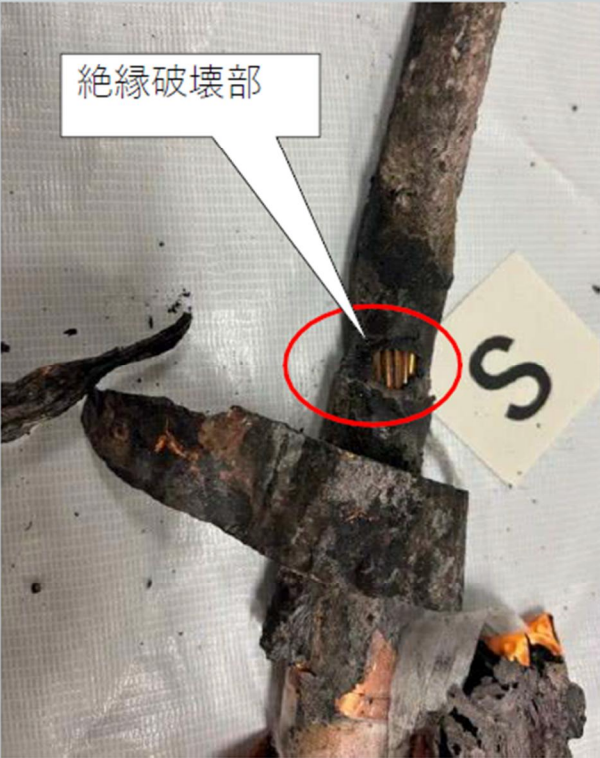
図8 ケーブルの詳細調査

取り外したケーブルの詳細調査により、S相のケーブルの遮へい銅テープ破断箇所付近の絶縁体に熔融痕を確認した。絶縁体の一部の溶解と、芯線が露出している絶縁破壊箇所を確認した（図8）。端末部接続面には異常発熱を示す痕跡はなく、端子部の接触不良も無かった。

これらの状況は、絶縁破壊点付近で遮へい銅テープが破断していることから、ケーブル内部での放電進展を伴う劣化が長期間進行し、絶縁体焼損から絶縁破壊に至ったことを示している。当該事象の発生要因である遮へい銅テープ破断は、シュリンクバック現象※に起因するものと推測される。
