第4章 県内の原子力施設の被災状況とその後の対策

1 日本原子力発電株式会社東海第二発電所

日本原子力発電株式会社 東海第二発電所は、日本初の大型原子力発電所（認可出力110万kW）として、昭和53年11月に営業運転を開始した。

平成23年3月11日に発生した東北地方太平洋沖地震の影響で原子炉が自動停止した。その後、津波の影響により、非常用ディーゼル発電機1台が使用不能になったが、原子炉の冷却を継続し、3月15日に冷温停止に到達した。

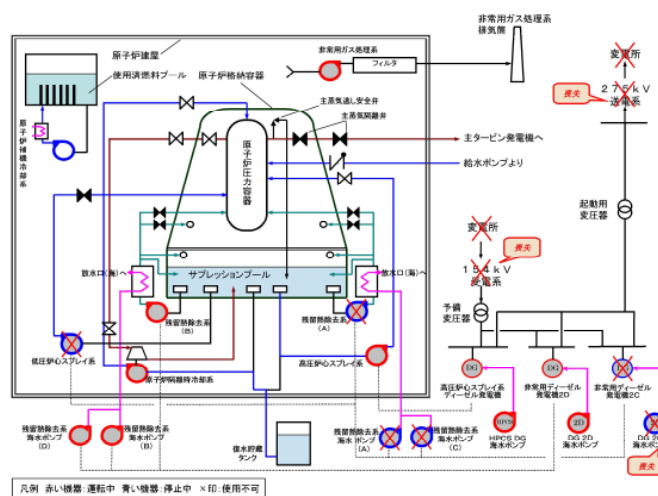
東海第二発電所 津波後の主要機器状況

地震発生から約4時間半後、重要海水ポンプが設置されている取水口北側ポンプ槽が津波の影響により非常用ディーゼル発電機用海水ポンプの電動機1台が水没し自動停止したことから、非常用ディーゼル発電機1台が使用不能となったため、手順書に基づき残り2台の非常用ディーゼル発電機による冷温停止操作に移行した。

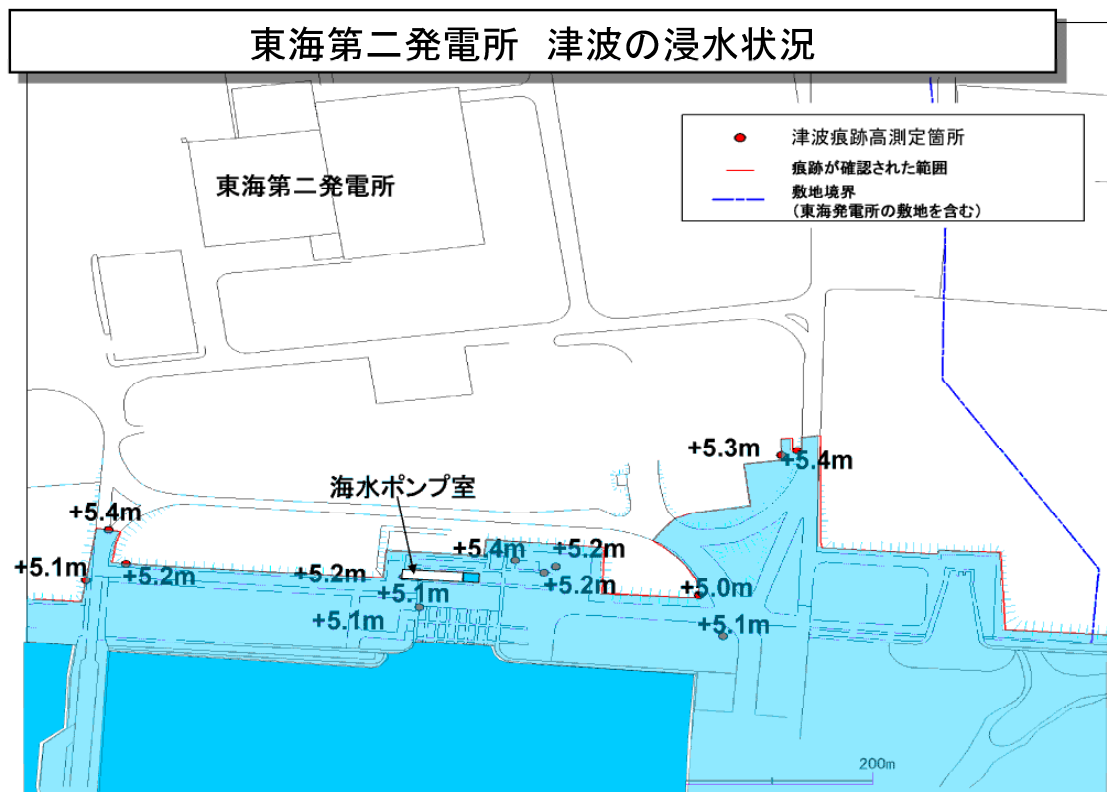
東海第二発電所 津波遡上高及び範囲

東海第二発電所敷地における津波遡上高^{※3}は、現場調査により確認した痕跡等の確認結果から、標高(T.P.^{※4}) +5.0m～+5.4m程度であったと推定した。

この津波により、取水口海水ポンプエリア内の北側海水ポンプ槽に津波対策工事の未完了部から海水が浸水し、3台ある非常用ディーゼル発電機用海水ポンプのうち1台が水没したことから自動停止した。海水ポンプエリアについては、震災前から津波対策として海水ポンプ槽南北の側壁新設工事（標高+4.9mまでであった側壁の外側に標高+6.1mまでの側壁を新たに設置）や、壁の貫通部（配管・電線管等を通すための穴）の封止（浸水防止）工事を実施してきており、震災前に側壁の新設工事は完了していたが、当該エリアの貫通部封止工事が一部未完了だった。

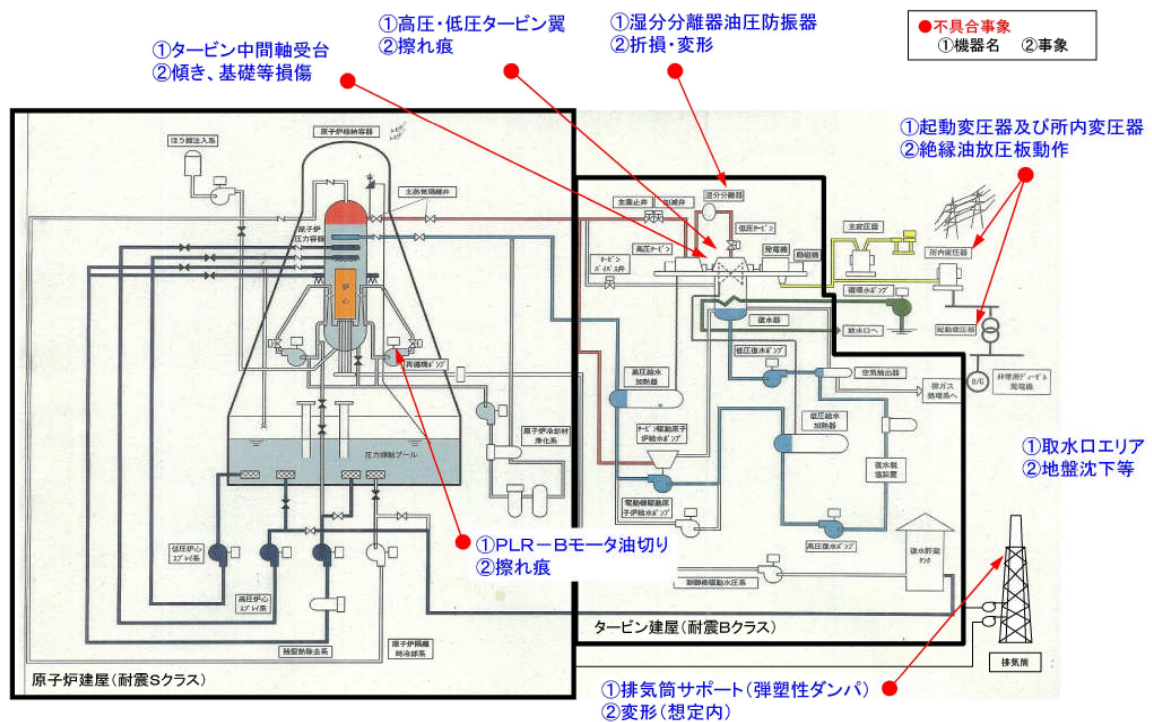
地震による主な被害箇所

今回の地震および地震に伴う津波により、主タービン発電機や海岸設置機器を中心に多くの発電設備に影響が出た。震災後の第25回定期検査等において、不具合事象として確認された主なものを以下の図に示す他に、東海第二発電所として約150件、同じ敷地内の東海発電所と合わせると約210件の大小様々な不具合事象が確認されている。なお、これらの不具合事象については、一部を除き新品に取替える等復旧が完了し、運転復帰されている。

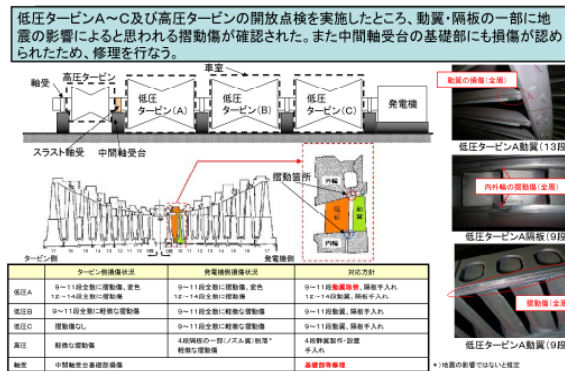
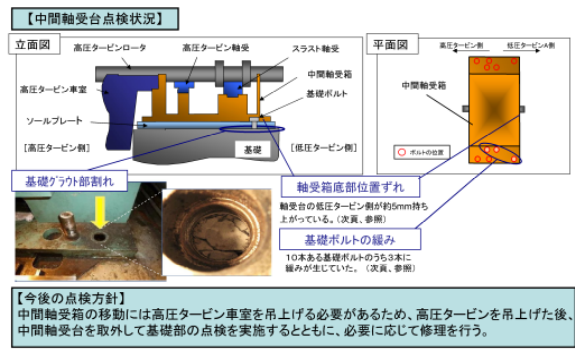
主タービン発電機の被害状況と対応

今回の地震では、主タービン発電機の動翼の擦れや中間軸受台の傾きなどの損傷はあったが、建屋や安全上重要な配管等に被害はなかった。

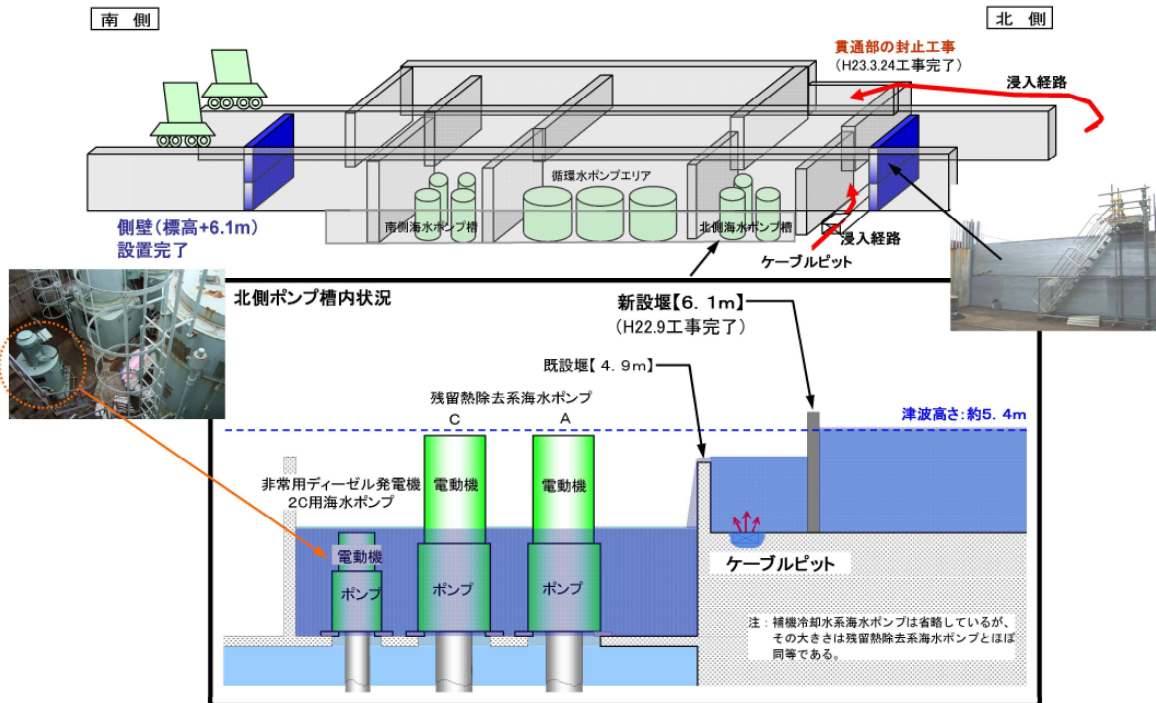
海水ポンプエリア概要図と浸水状況

その後、当該ポンプの現場状況を確認したところ、取水口の南北に配置されている非常用海水ポンプ用ポンプ槽のうち当該ポンプが設置されている北側ポンプ槽において、底面から約2mの位置に水面があり、当該ポンプの電動機（以下、「当該電動機」という）が完全に水没（縦型ポンプである当該ポンプの電動機頂部レベルは、ポンプ槽底面から約1.8mに位置）していることを確認した。

- ・北側ポンプ槽への海水浸入ルートとして、補機冷却海水系（ASW）ストレナーエリア（北側ポンプ槽の西側）の仕切り壁が津波高さより低かった（標高+4.9m）ために、津波が壁を乗り越え、排水用側溝を通して海水がポンプ槽に浸水した。
- ・さらに、封止工事が未完了であった電線管のケーブルピットは、従来から設置されている北側ポンプ槽の仕切り壁（標高+4.9m）と、津波対策として新たに設置した仕切り壁の間に配置されていたことから、このケーブルピットを通して海水が浸入したことを確認した。
- ・なお、南側ポンプ槽については、海水の浸入はなかった。

津波対策として、新たに設置した仕切り壁高さよりも低い津波の場合であっても、北側ポンプ槽周辺の封止工事が未完了であったことで、北側ポンプ槽に津波による海水の浸入箇所が、以下の2箇所あった。

①北側ポンプ槽と補機海水冷却系（ASW）ストレーナエリア間にある排水溝による開口部

②電線管ケーブルピット部

これらの箇所から海水の浸入により、当該電動機が水没し、電動機冷却用ファンが水の抵抗を受け軸動力が増加したことで電流値が増加し、過負荷から保護するための熱動継電器の作動により、当該ポンプが自動停止したものと推定した。

当初から実施予定であった補機海水冷却系（ASW）ストレーナエリア間にある排水溝、およびケーブルピットについて、コンクリート打設による封止措置を実施した。

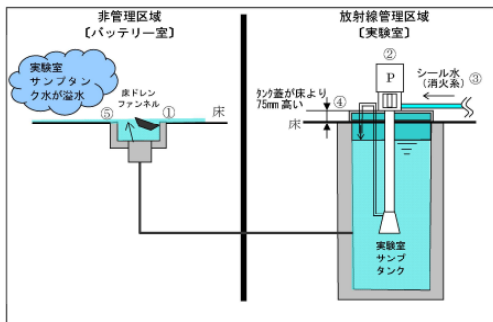
【対策前】

以上のことから溢水の原因は、管理区域と非管理区域を接続する配管が存在していたことと、当該サンプと当該ファンネルに高低差がなかったことに加え、逆流を防止する措置が講じられておらず、地震の影響で閉塞用ゴム栓が外れサンプ水が当該ファンネルに逆流したと推定した。

- ① 地震時またはその後にゴム製の栓が外れた
- ② 実験室サンプポンプ電源喪失により実験室サンプポンプ運転不可
(水位が上がっても排水ができない)
- ③ 実験室サンプポンプのシール水(消火系)が継続流入
- ④ 実験室サンプタンク満水
- ⑤ 実験室サンプタンク上部より75mm低いバッテリー室床ドレンファンネルより溢水
