## 追加調査結果（地質・水文調査結果）について

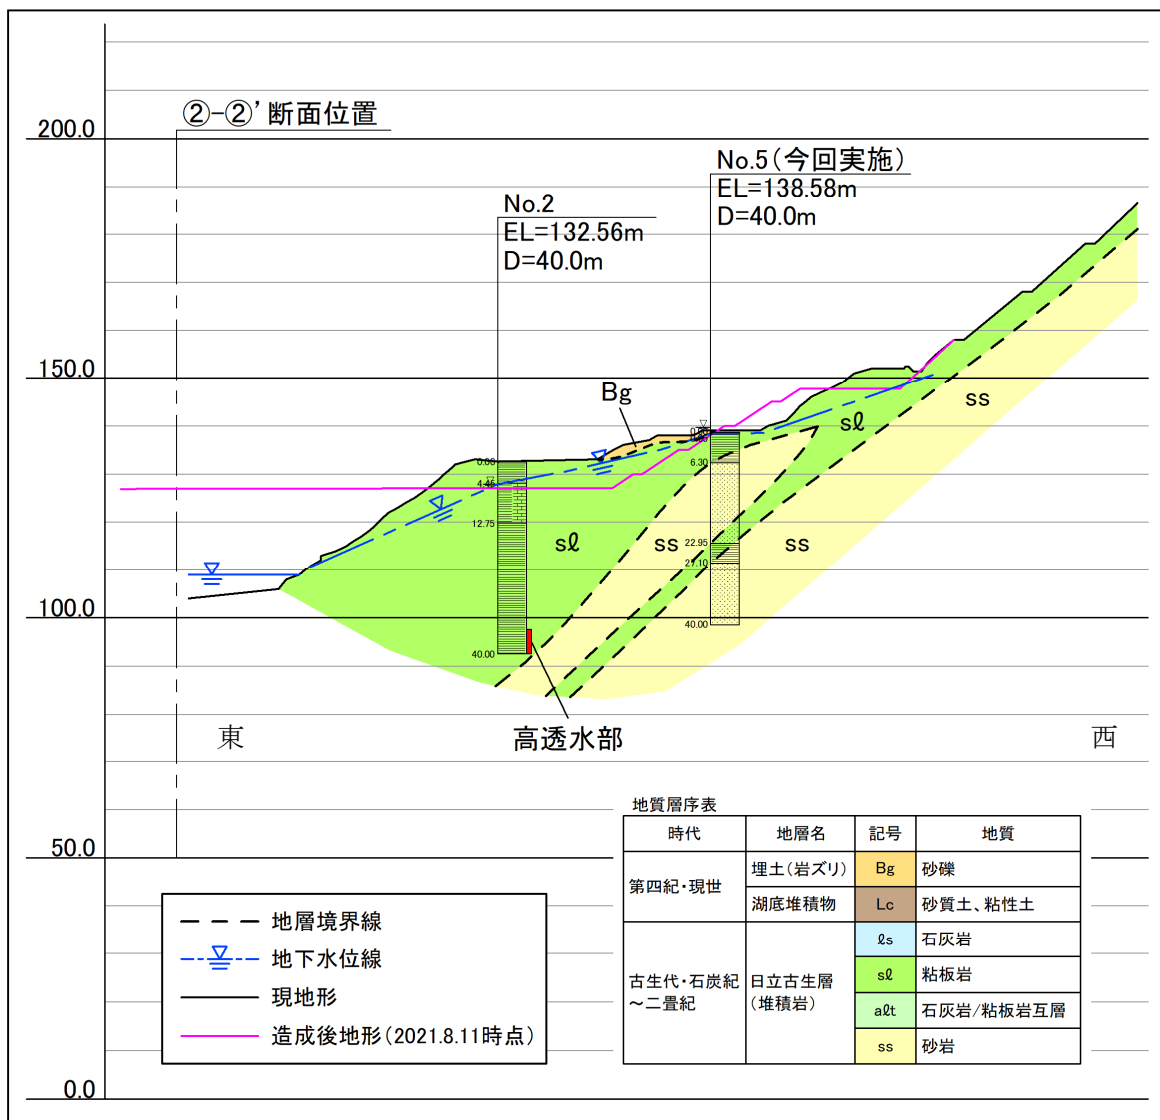
図 2.1.1 地質断面図 ④-④'

追加ボーリング (No.5) の結果より、計画地西側の粘板岩分布域は、砂岩と粘板岩を主体とする地層からなり、地下深部では砂岩が多く分布することが判明した。

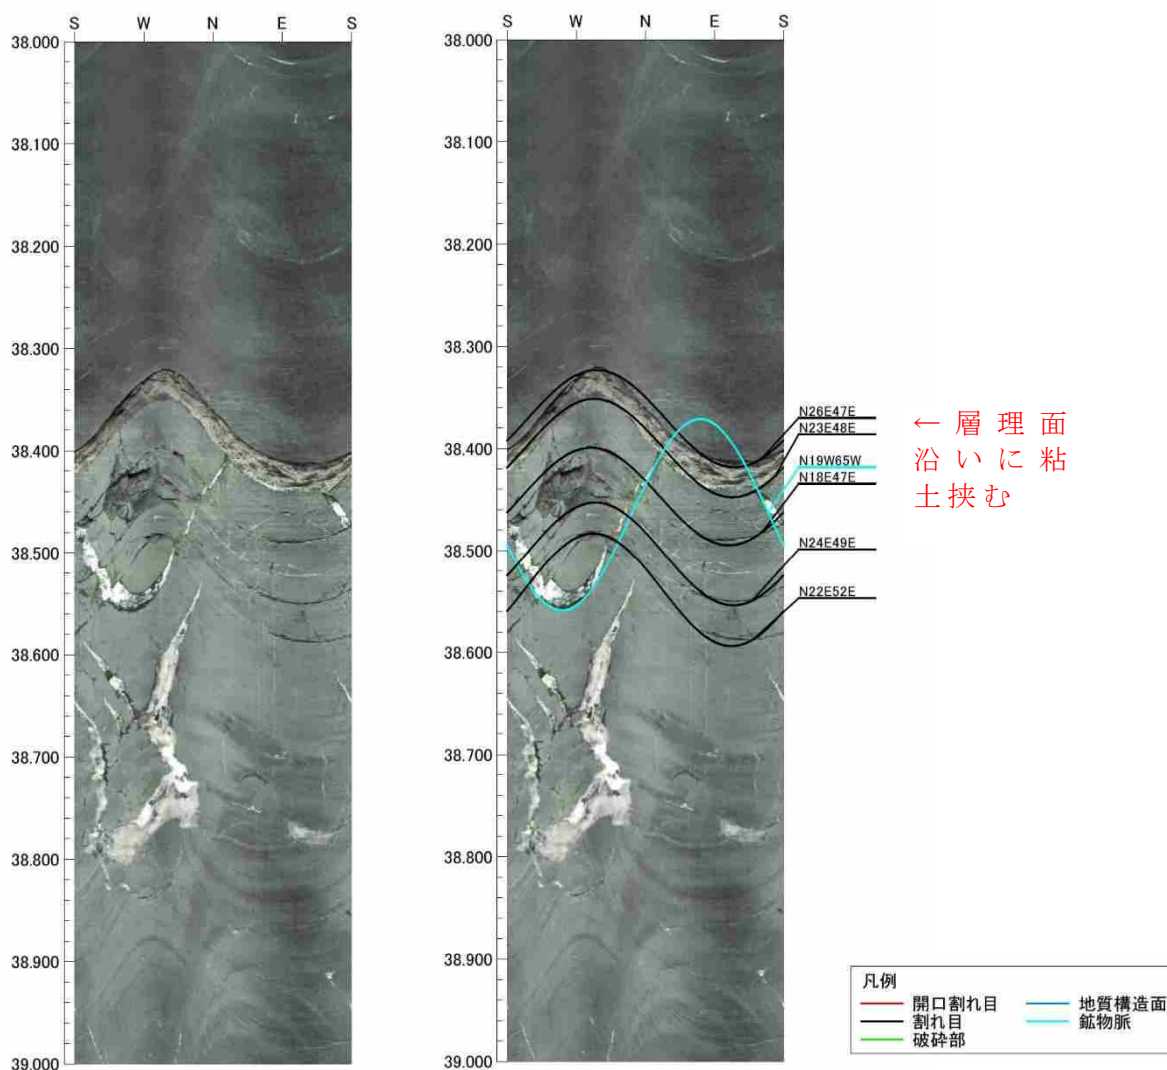
図 2.4.2 ボアホールカメラ画像（深度 38～39m）  
（右は割れ目等のトレースと走向傾斜を加筆）

特に 4～6m 付近に見られる、白色ないし灰白色の不規則な形状の部分は、石英脈である。38.4m 付近に見られる厚さ 2cm 程度の灰色の部分は、層理面沿いに挟在した粘土である。

下図に示すように、ボアホールカメラ画像では、38.4m付近の層理面に沿って粘土を挟んだ状況が確認でき、この層理面に沿って、地下水が流動していることが推定される。また深度35～40m間を掘進後、1.3L/minの湧水が確認されたことから、地下水の流動が推定されることと整合する。

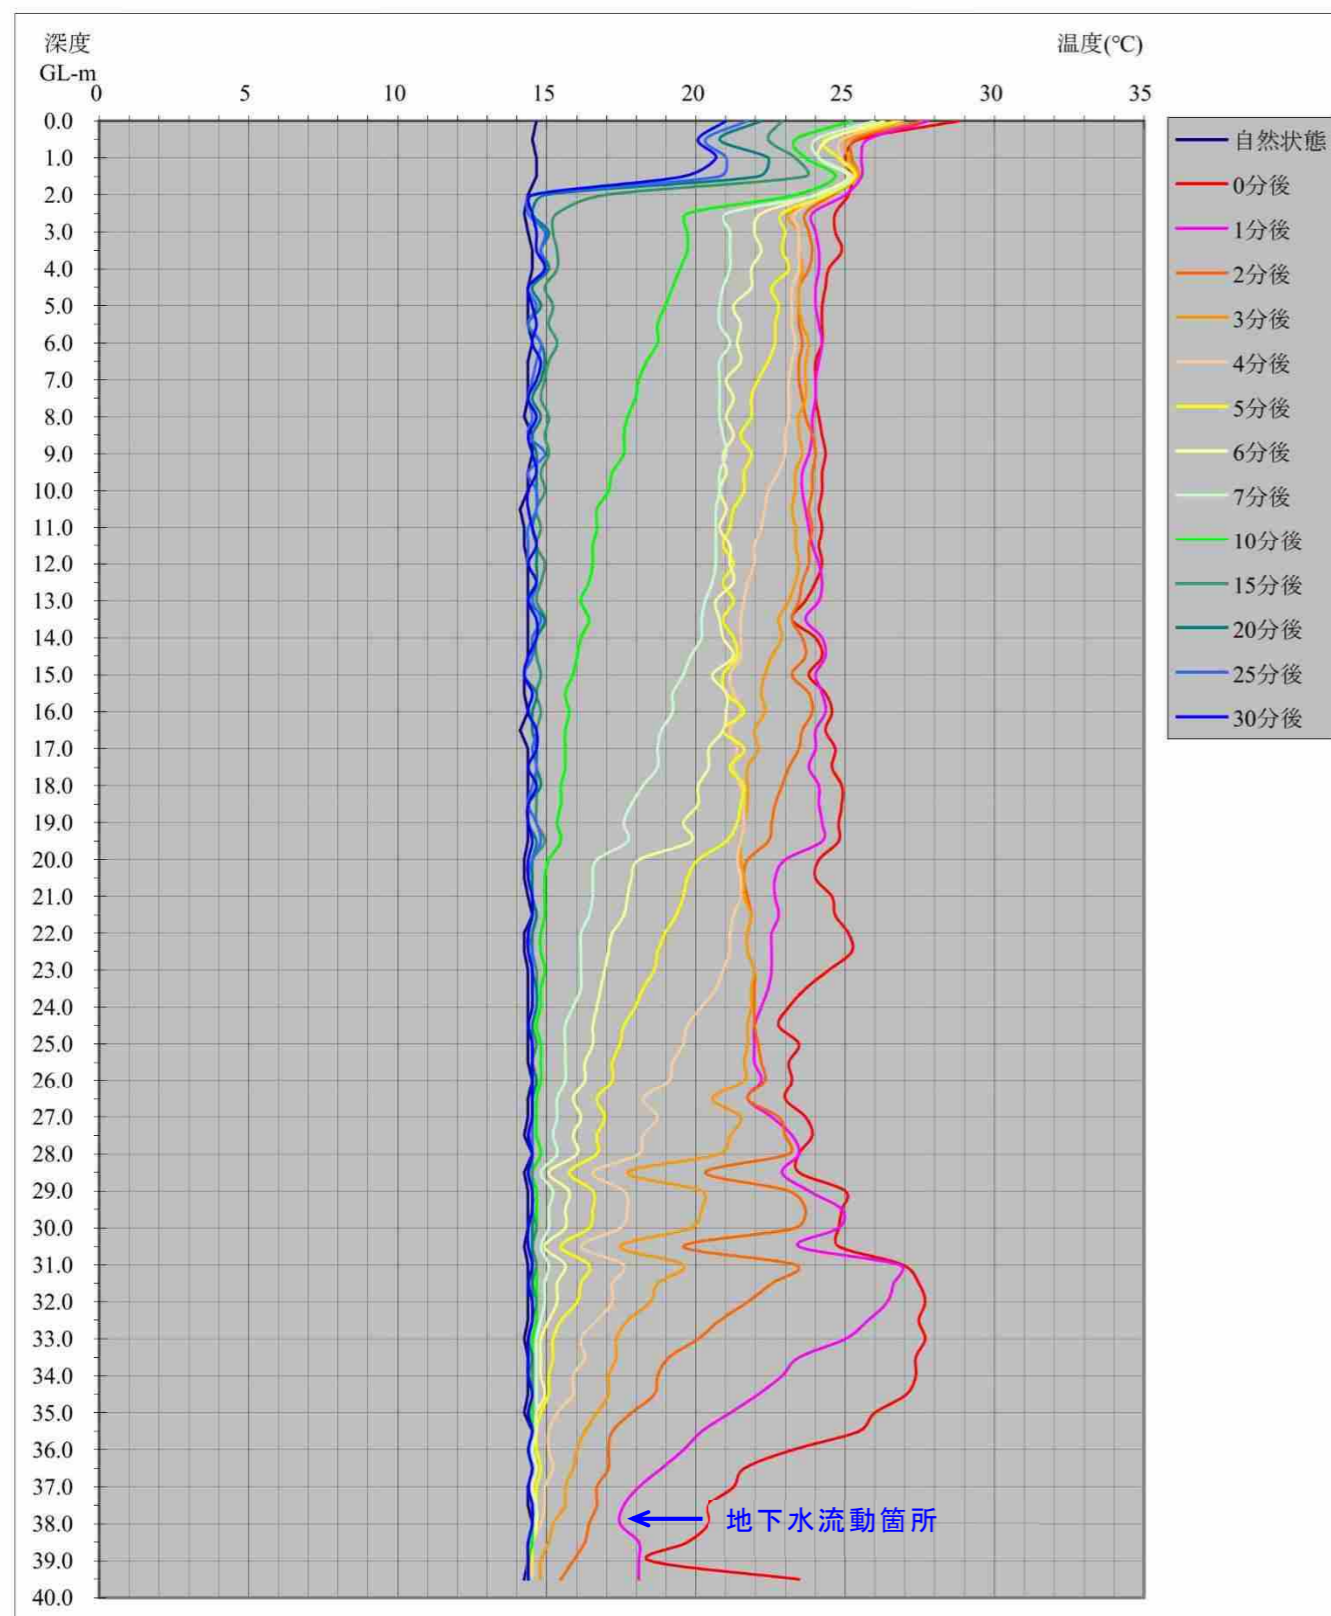
図 2.4.3 温度-深度曲線

2つの曲線から、温度－深度曲線の1分後の38m付近、温度復元率－深度曲線の1～3分後の38m付近に、左に突出した形状が見られ、この付近で地下水の流動が認められる。

また深度35m付近から上部20m付近にかけて、連続的に温度復元率の減少が見られることから、深度35～40m付近からの孔内での上昇流が推定される。

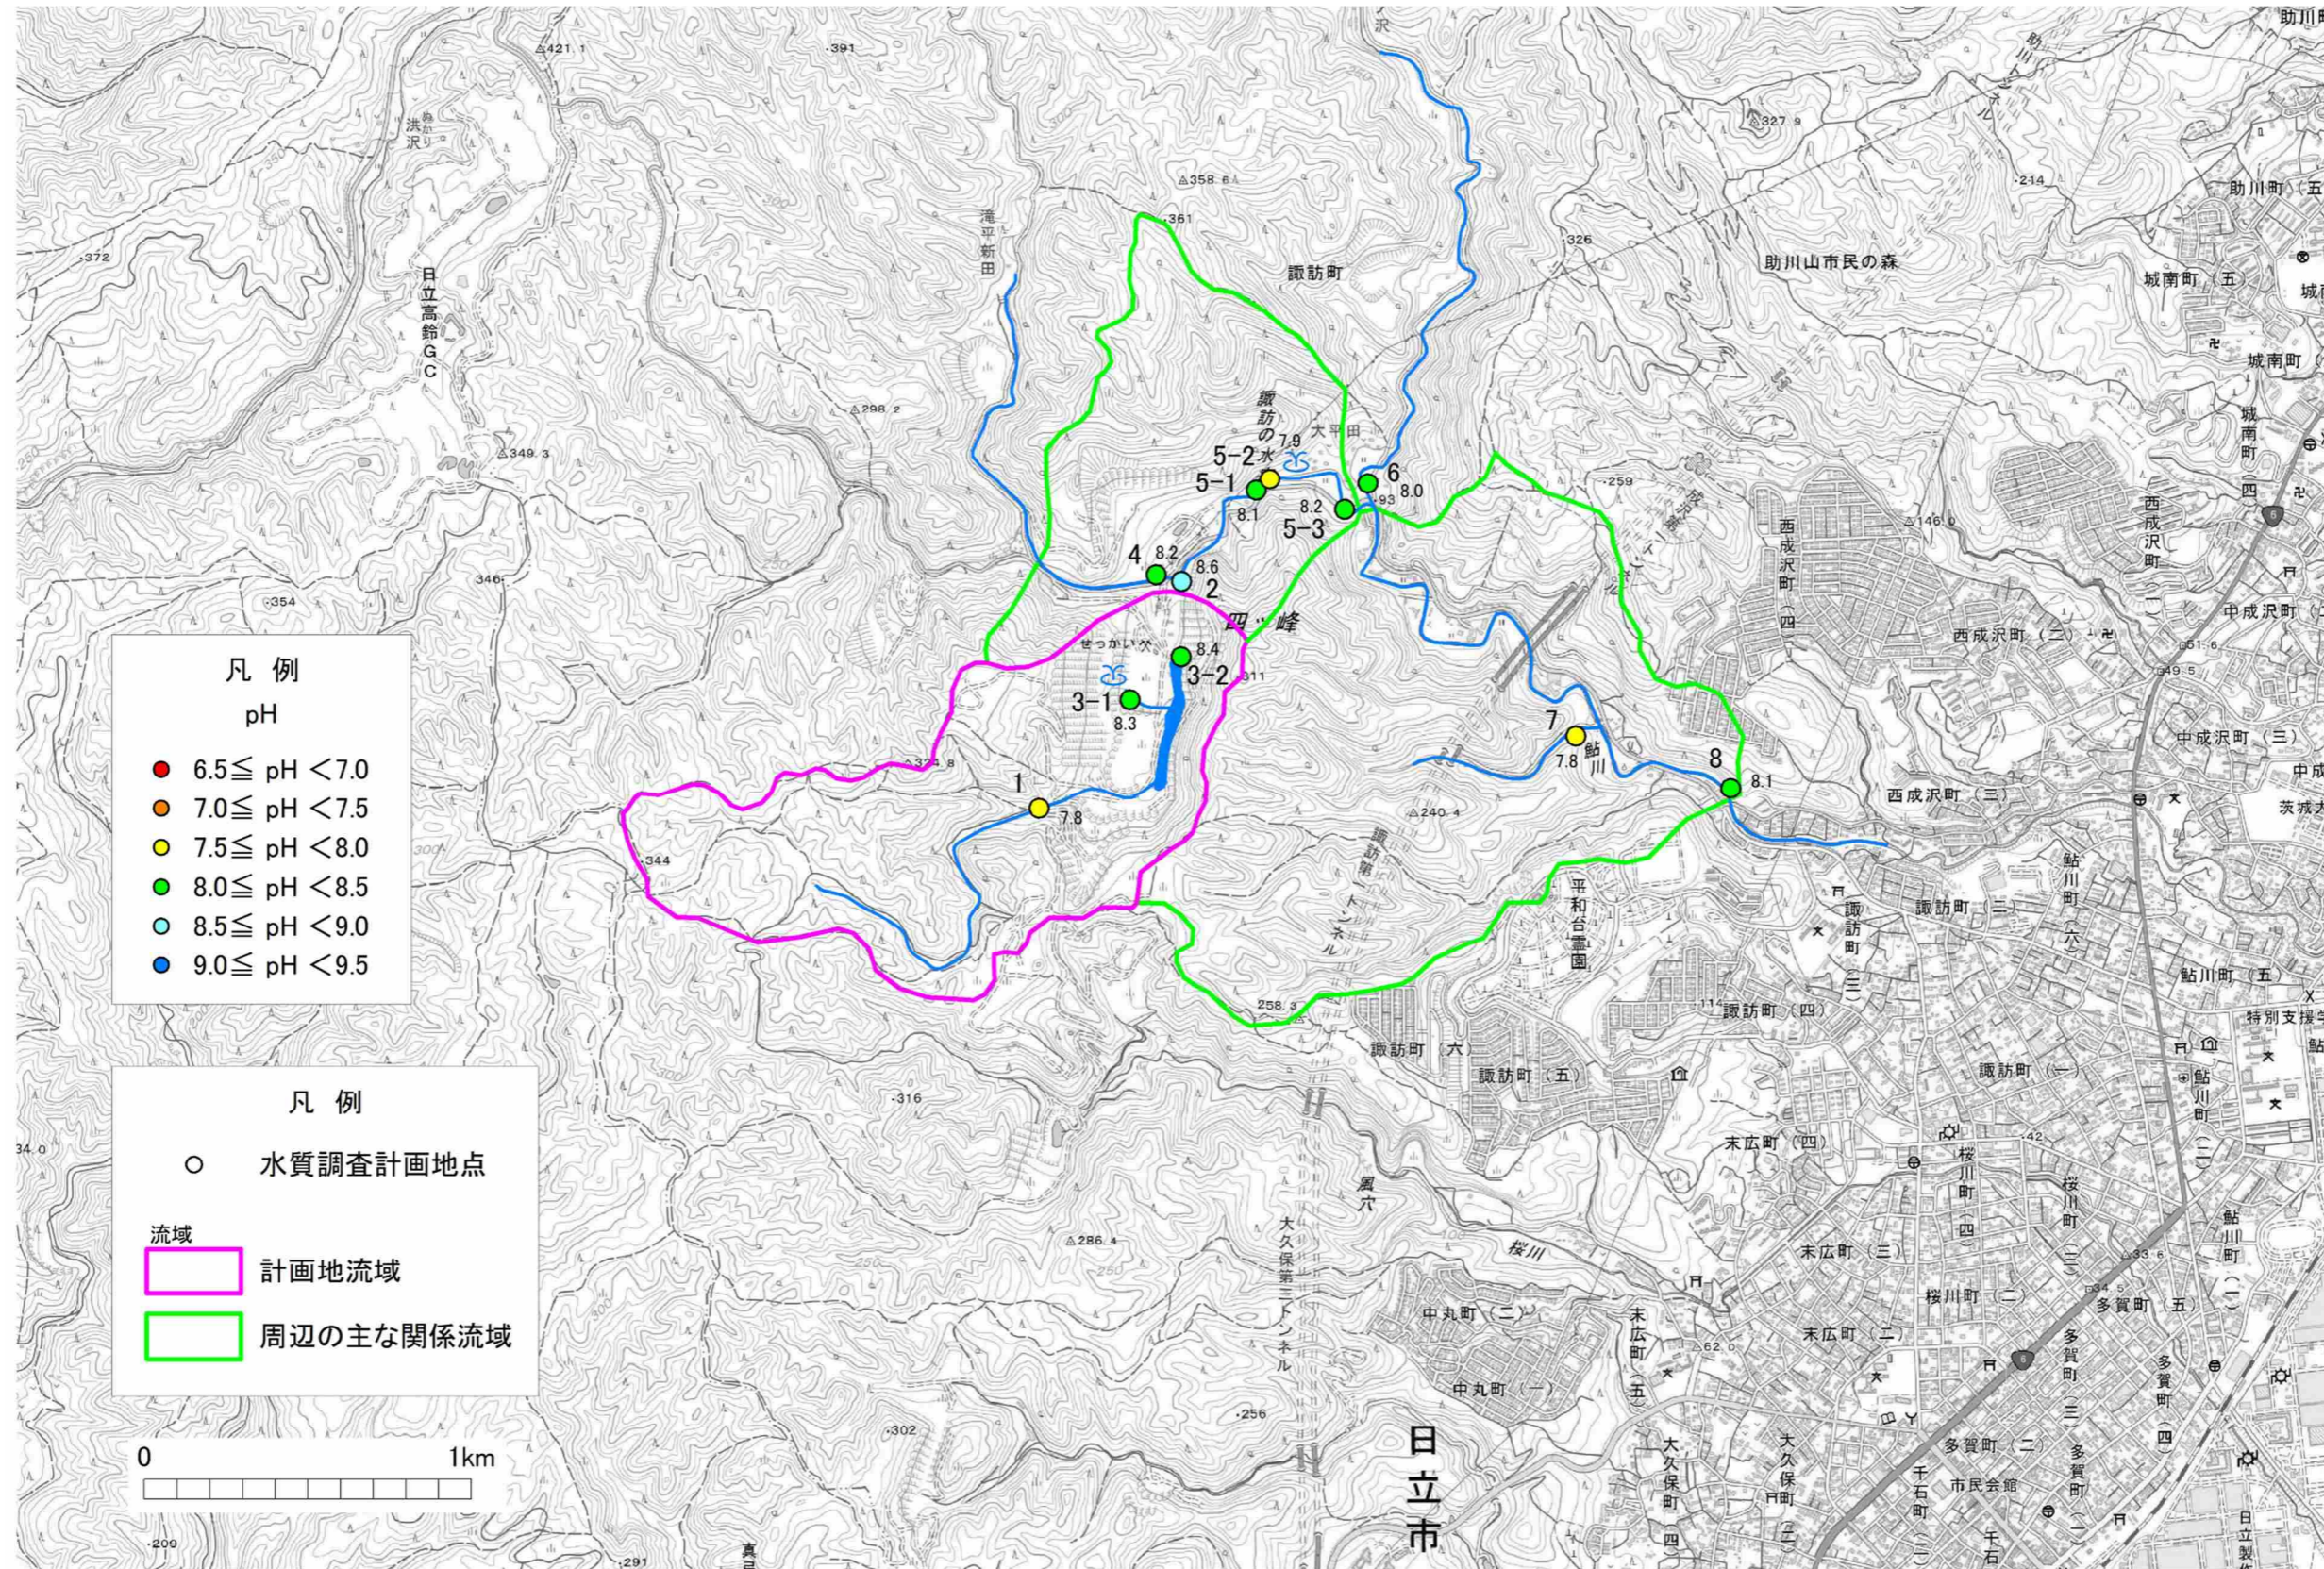
図 2.5.3 水質分析結果図 (pH) 採水日：令和3年9月15日  
 国土地理院（電子国土Web）より引用・加筆

pH はいずれの採水地点とも、pH7.8～8.6 であり、弱い塩基性を示す結果となった(図 2.5.3)。下流側暗渠排水の地点 2 では、pH8.6 とやや高い値を示した。本地点は、場内上流側の地点 1 から流下した水が流出する地点と想定されるが、コンクリートの排水路を通る過程で pH が高くなった可能性が考えられる。

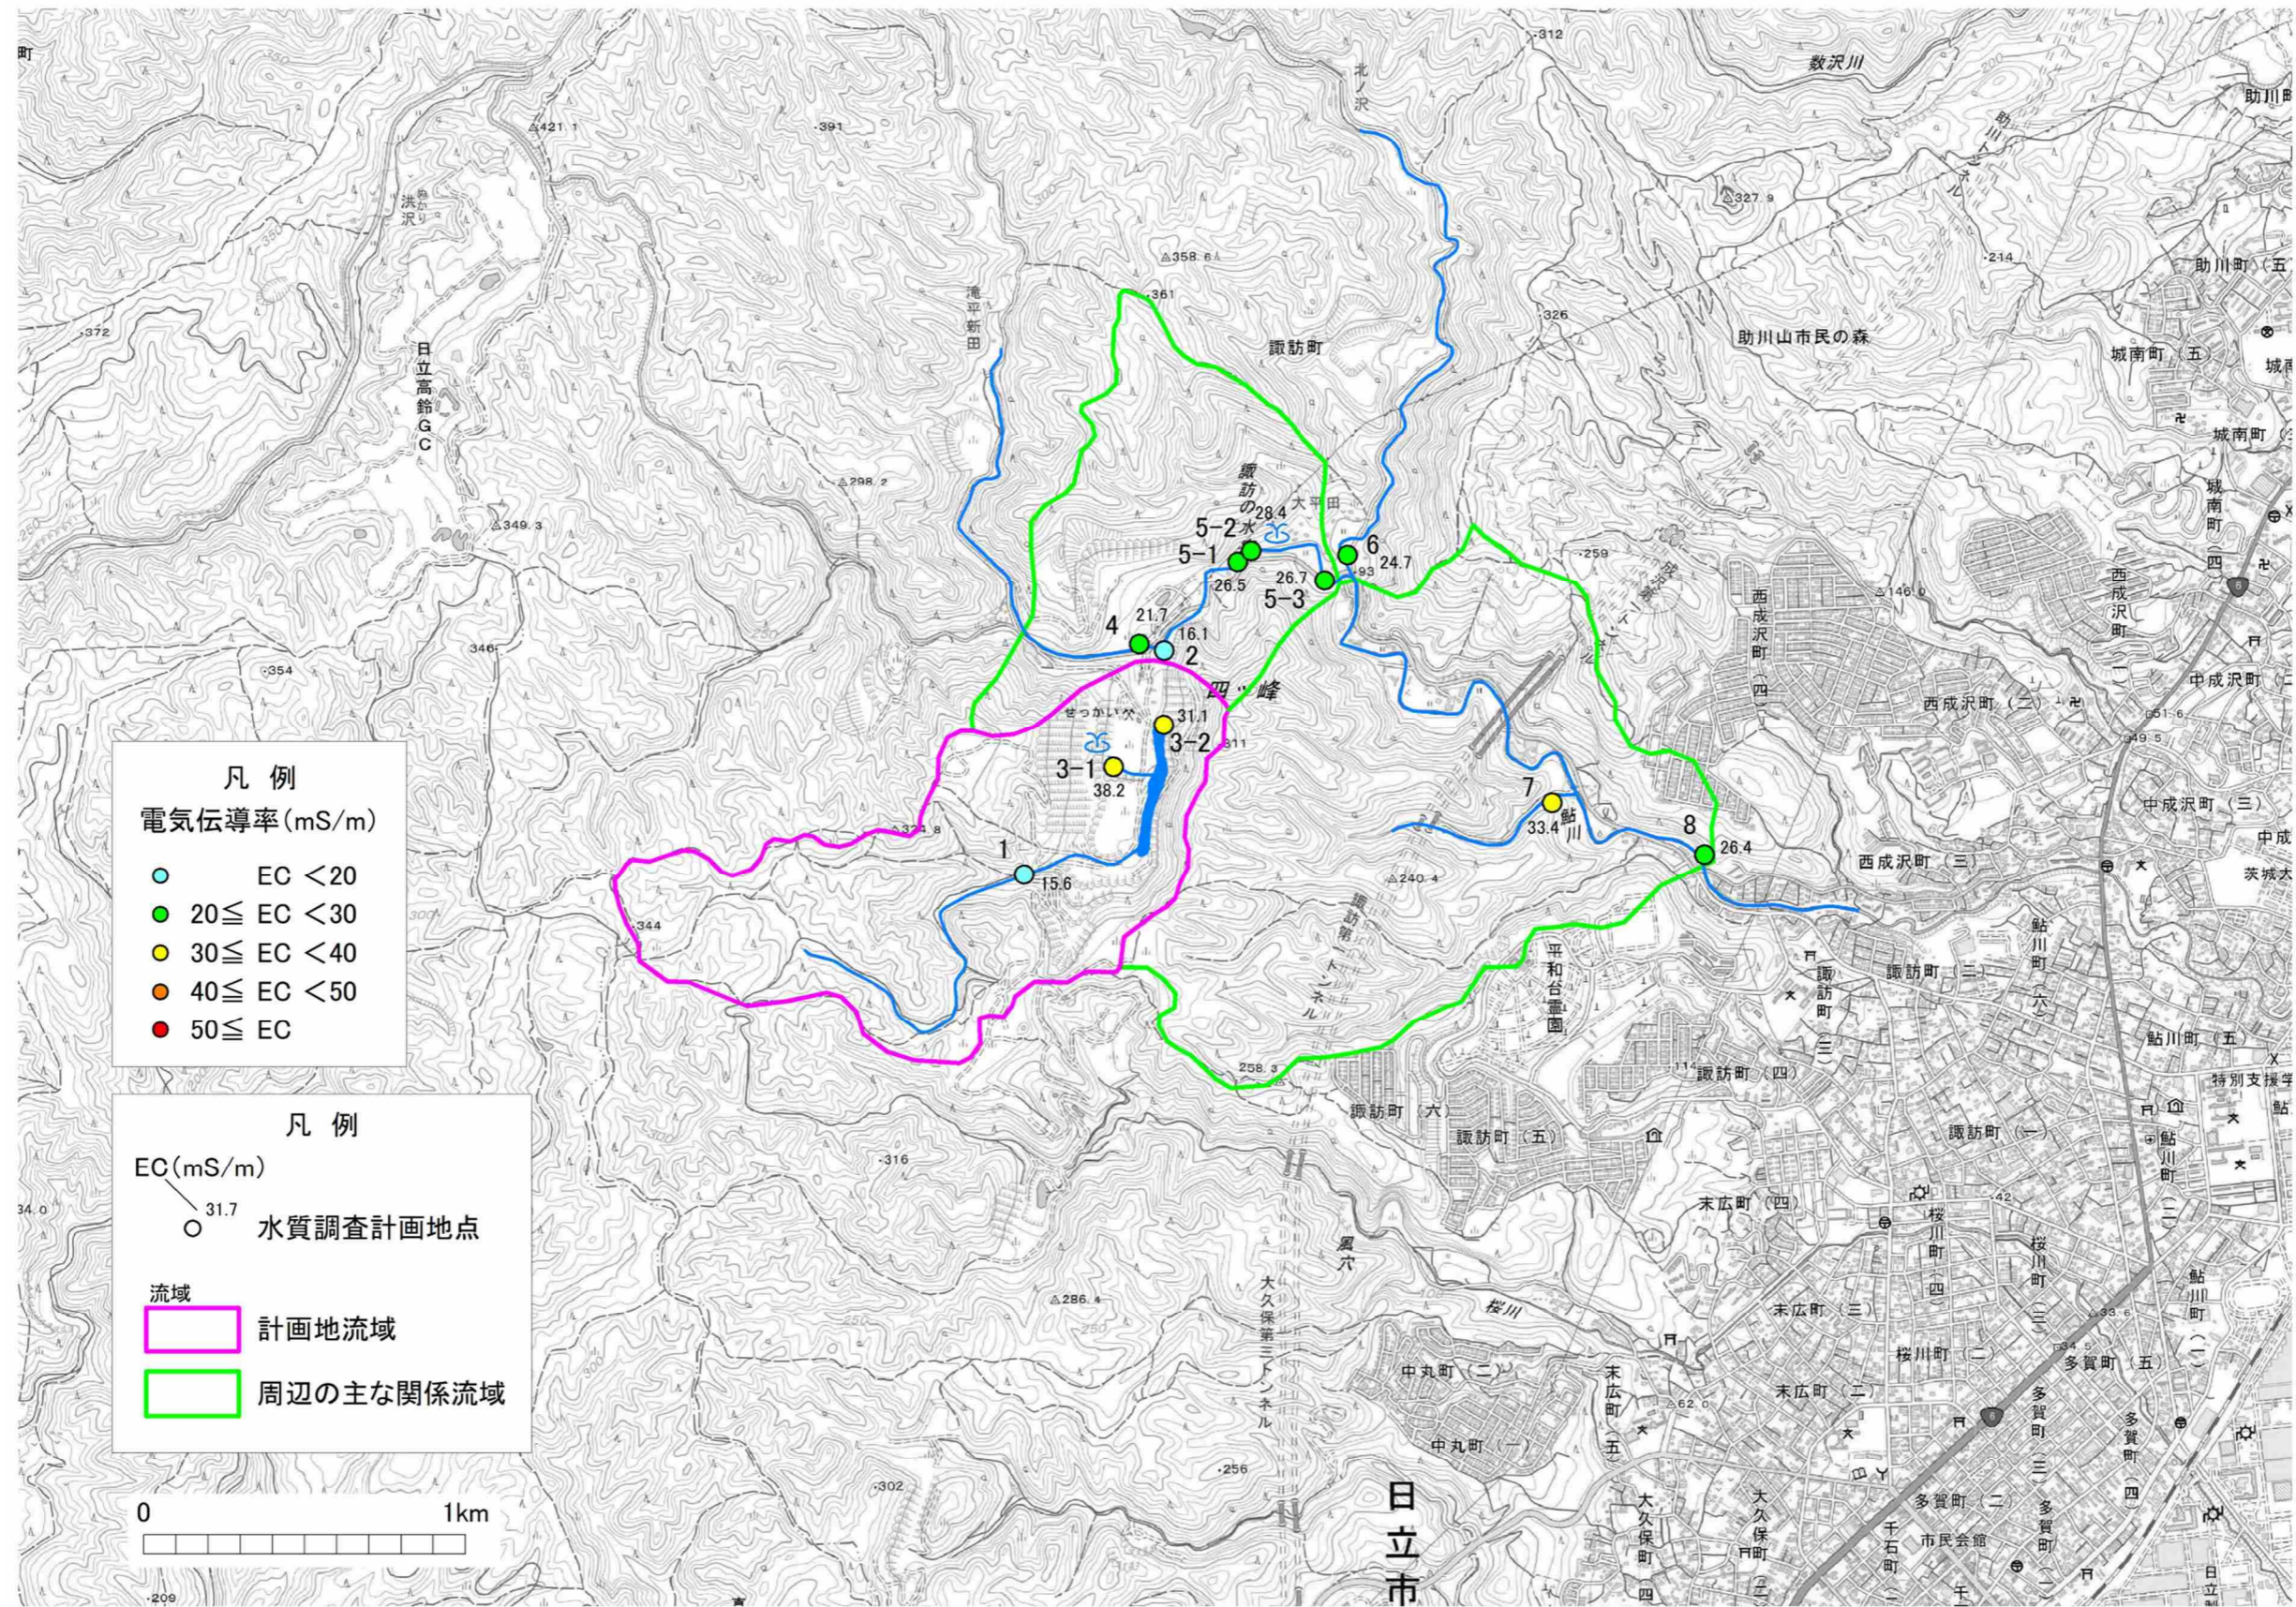
図 2.5.4 水質分析結果図 (電気伝導率) 採水日: 令和3年9月15日  
国土地理院 (電子国土Web) より引用・加筆

電気伝導率は、分析結果より 15.6～38.2mS/m を示す(図 2.5.4)。

場内西側湧水(3-1)及び場内湛水(3-2)と沢水(7)の一部に 31.1～38.2mS/m とやや高い値を示す箇所が認められる。場内最上流沢水(1)と場内最下流暗渠排水(2)は 15.6～16.1mS/m と低い値を示す。

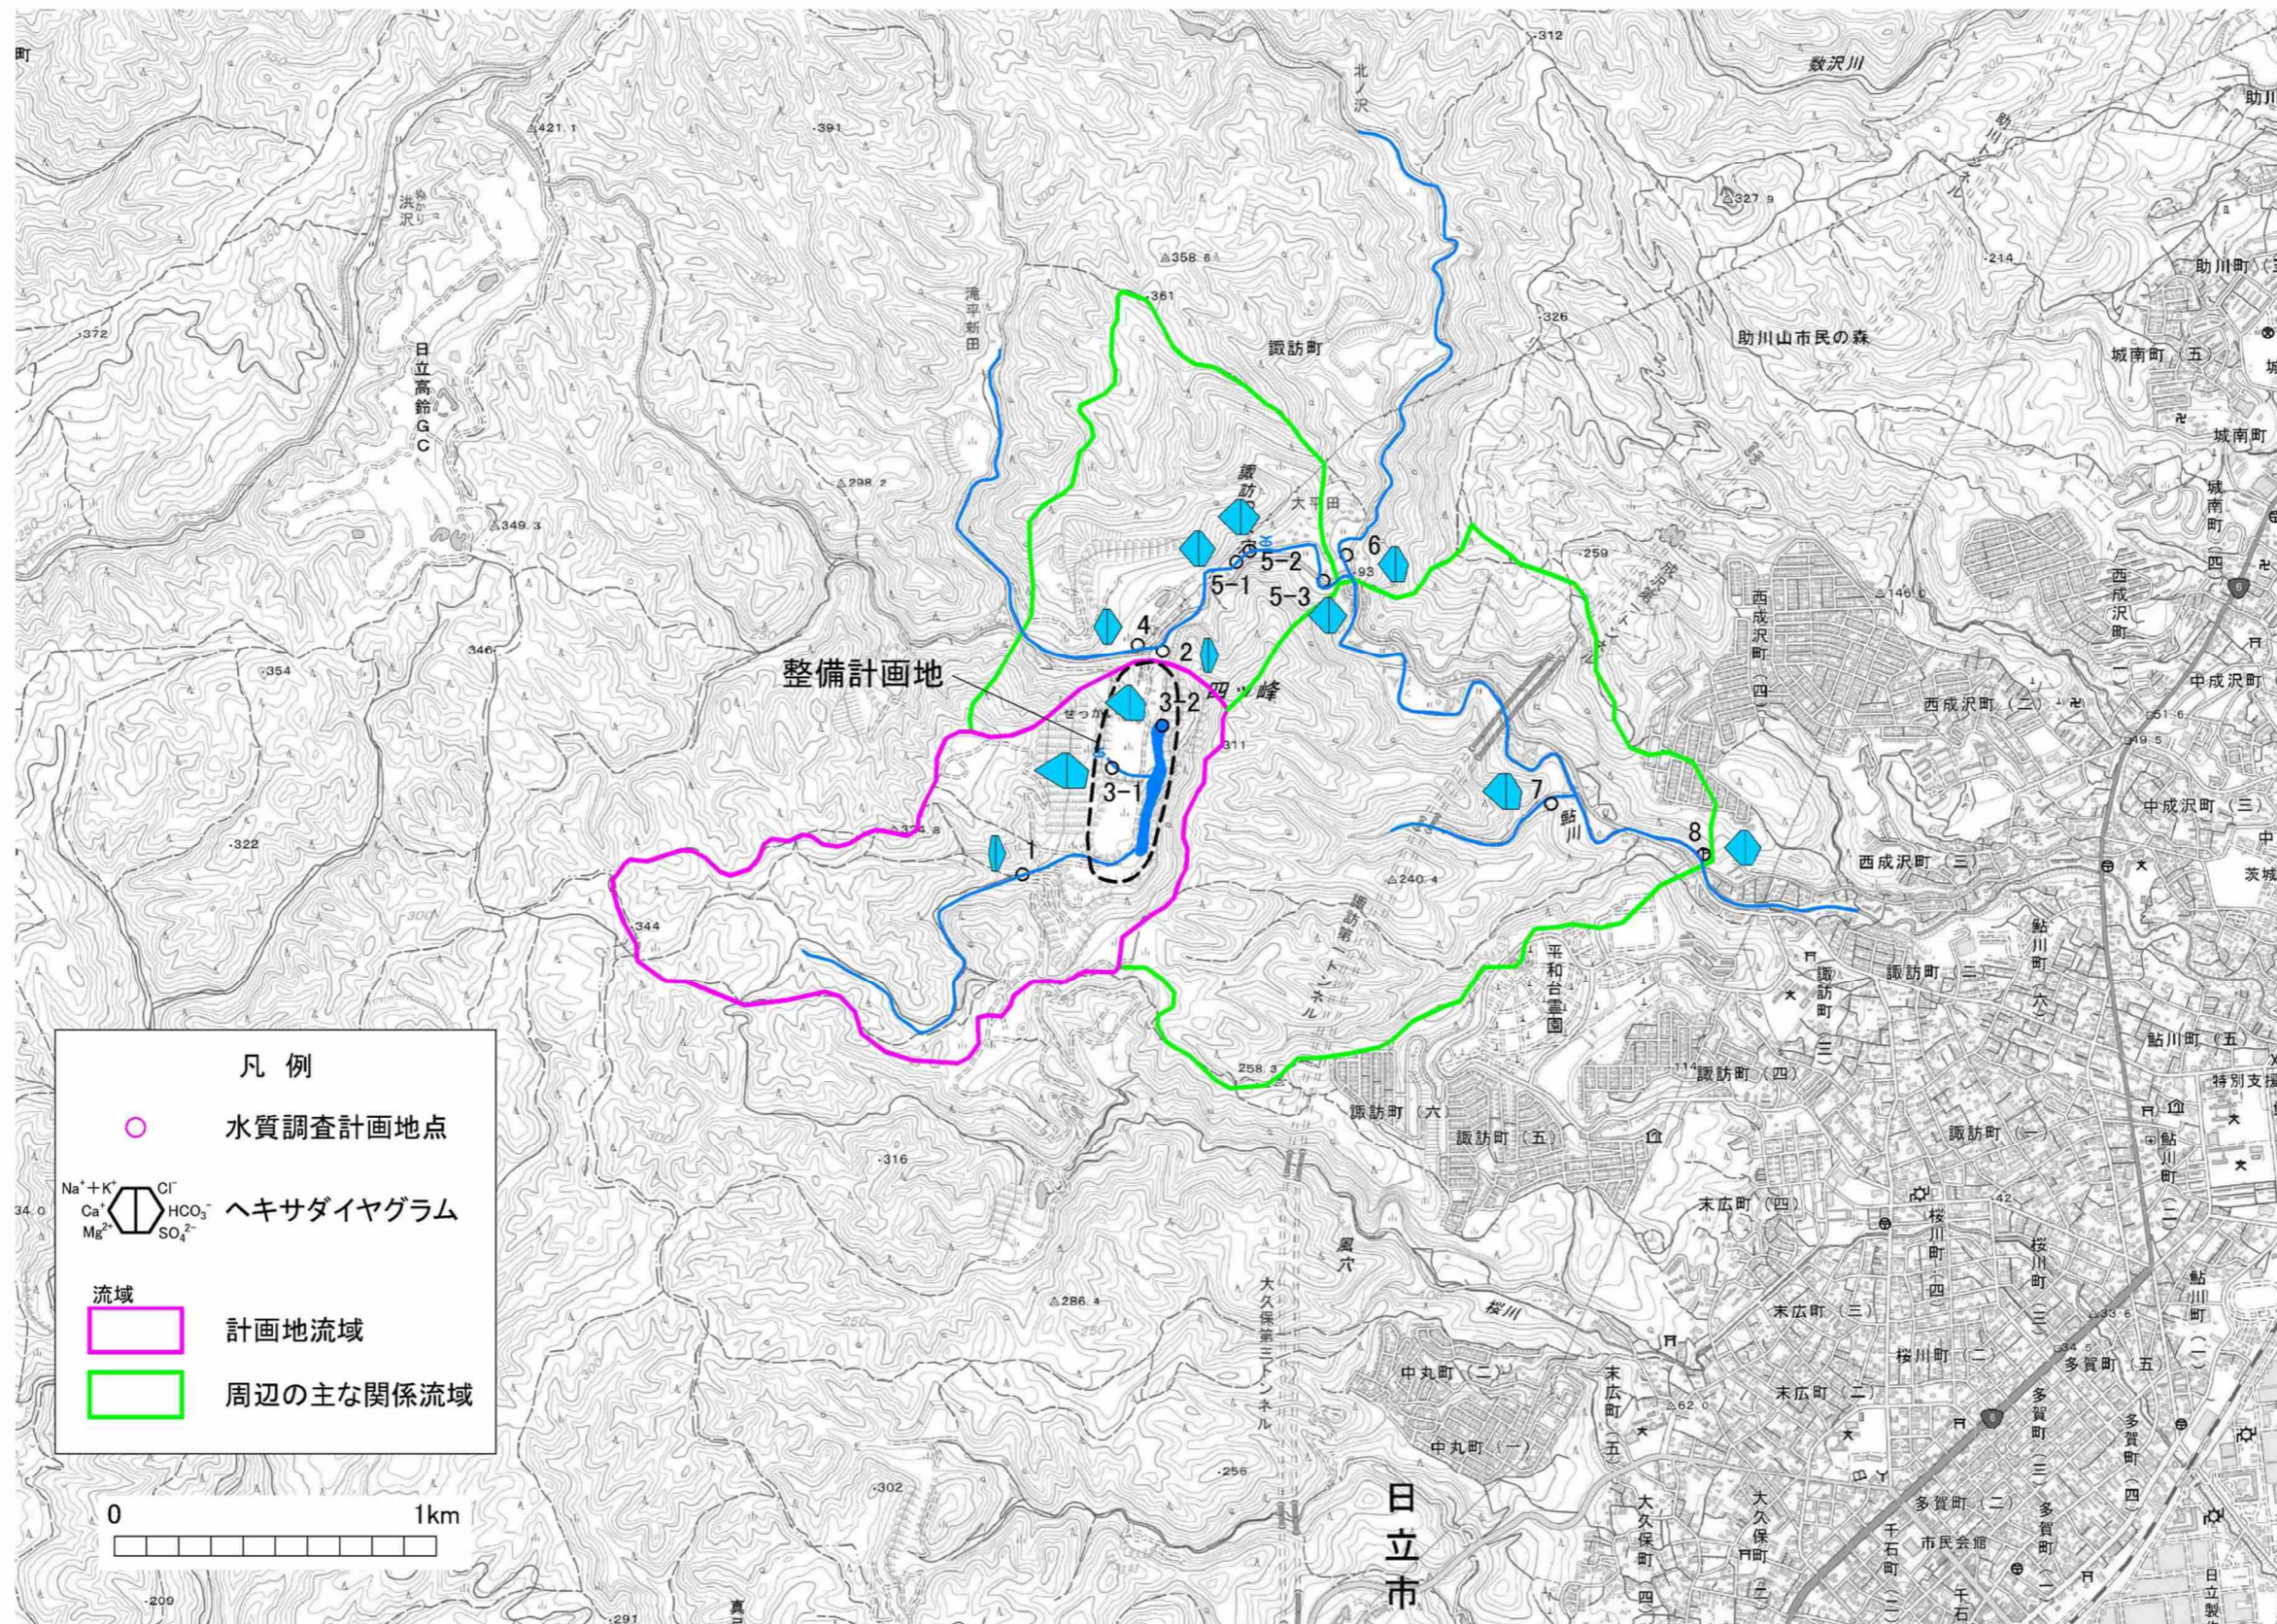
図 2.5.5 水質分析結果図（ヘキサダイアグラム）採水日：令和3年9月15日  
 国土地理院（電子国土Web）より引用・加筆

ヘキサダイアグラムで見ると、いずれも①の Ca-HCO<sub>3</sub> タイプ、もしくは⑤の中間領域タイプに属し、カルシウムイオンと炭酸水素イオンが卓越する。

イオンパターンと電気伝導率の分布から、石灰岩の分布が相対的に乏しい上流側の支川等の水質(1、2、4、6、8)は、他の地点に比べてイオン濃度が相対的に低い。

場内の湛水 3-2 は、場内西側の湧水 3-1 に代表されるイオン濃度の高い水と、相対的に濃度の低い場内の河川水、湧水、雨水が混合して、希釈されたものと考えられる。

掘削地よりも下流側の鮎川の河川水 8 は、支川の河川水等に希釈され、5-1、5-3 地点よりも、相対的にイオン濃度が低いと考えられる。

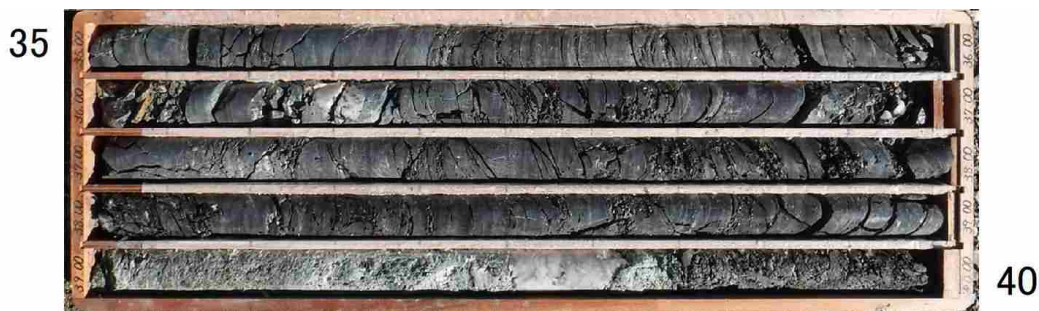
No.2 孔 35～40m コア写真

- 砂岩、粘板岩の透水性は、今回実施した No.5 孔の 6 回のルジオンテスト結果から、2 ルジオン以下の低透水を示すことが判明した。No.2 の 35～40m の高透水部（77.86 ルジオン）は、以下の①～③の理由から、傾斜の急立した断層ではなく、粘板岩の層理面沿いに破碎し軟質化した部分であり、透水性が高くなっていると考えられる。また高透水部の分布は、No.2 付近全体に広がっているものではなく、局所的であり、地表部及び No.5 地点へは連続しないと考えられる。
- ① No.2 の 35～40m は、コア状況から傾斜の急立した亀裂が少ない。また 39～40m のコアは土砂状となっており、急傾斜の亀裂が少ないことから、傾斜約 45° の層理面沿いに軟質化した部分と考えられる。（コア写真参照）

- 以上のことから、No.2の高透水部は、地表には連続せず、地下深部に留まることから、地表からの透水経路にはならないと考えられ、特に追加調査や対策は不要と判断する。
- No.2付近では、地表付近を造成し遮水工を施すことから、高透水部からの影響はないものと考えられる

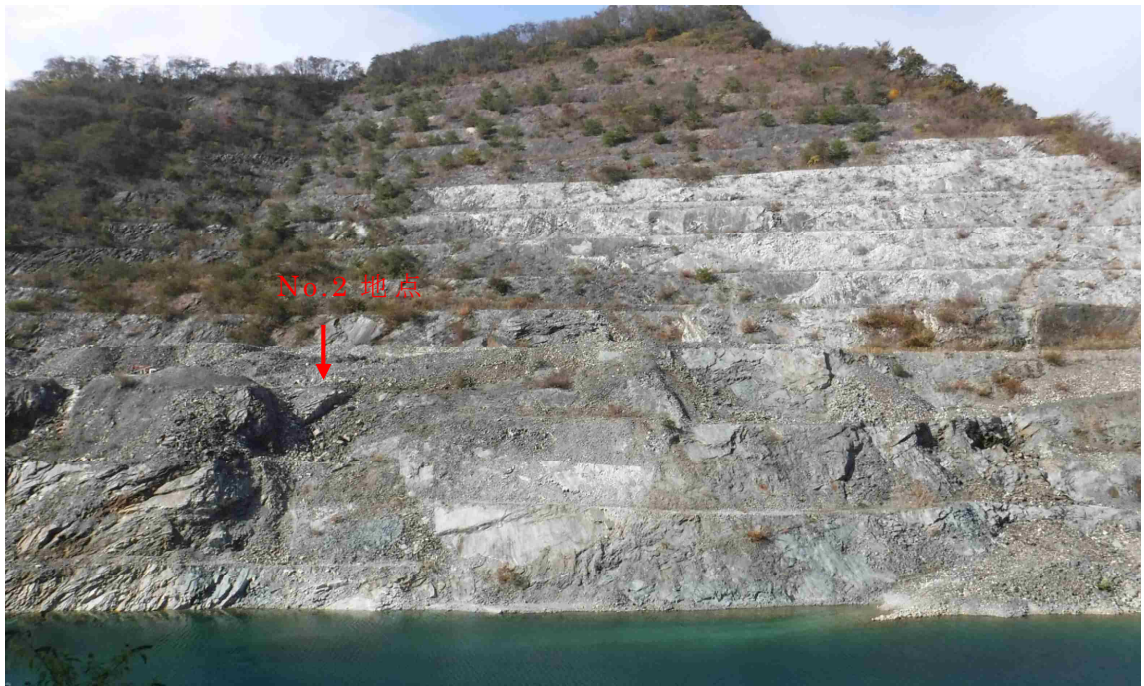
No.2 地点付近の露頭状況

- ② ボーリング No.2 周辺の露頭では、顕著な破碎を伴う断層は認められない。(写真参照)

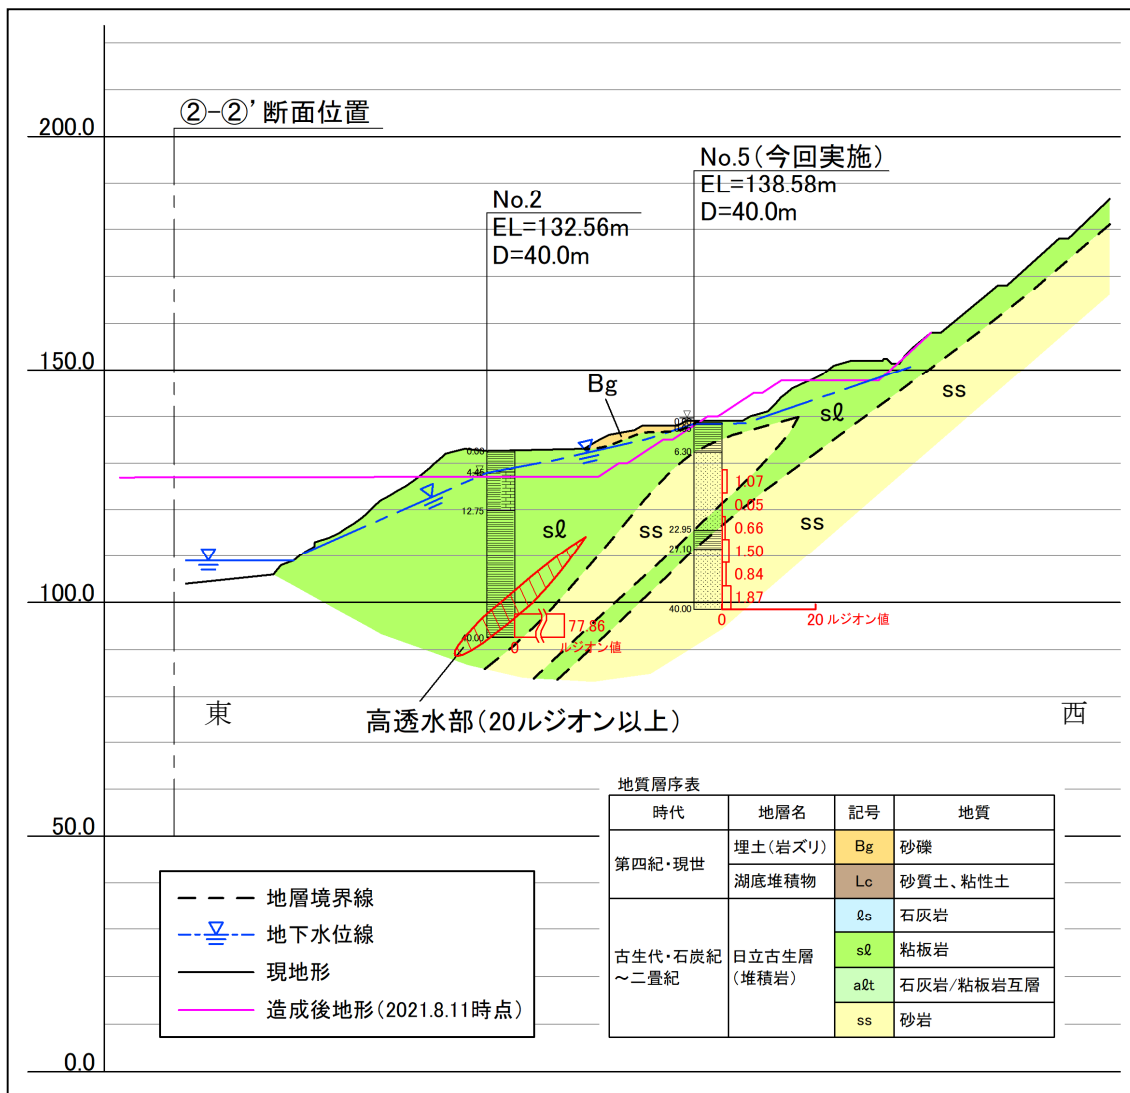
No.2、No.5 地点地質断面図

- ③ No.5 の 6 回のルジオンテスト結果は、いずれも 2 ルジオン以下の低透水性を示し、No.2 の 35～40m の高透水部は、No.5 へは連続しないと考えられる。(断面図参照)
