災害復旧と同時に耐震補強でより安全・安心な施設に —県民文化センター大ホール等災害復旧工事—

年間約26万人が利用する「県民文化センター大ホール」の災害復旧工事が平成24年7月に完了し、同年9月から一般の利用を再開しました。また、耐震補強工事もあわせて実施し、安心して利用できる安全な施設になりました。

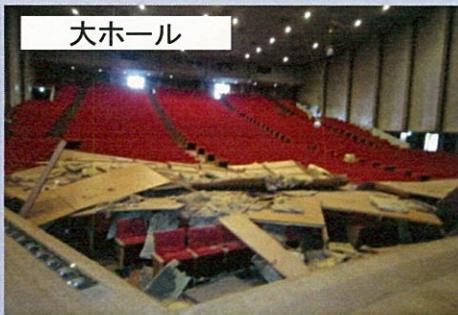
様々なイベントを行う大ホールの状況。舞台上方の反射板が壊れて客席に落下しました

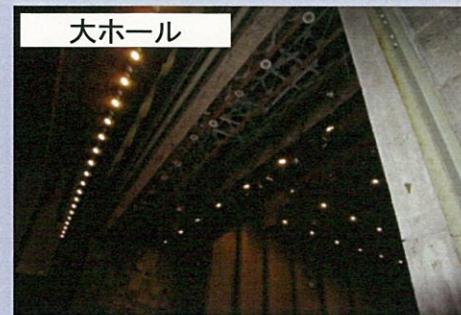
大ホールの反射板が落下し、下地が見えています

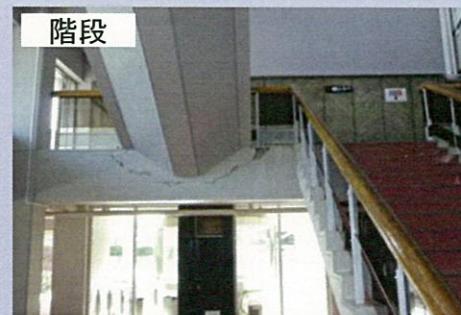
階段を支える梁に大きな亀裂が入りました
