2．茨城沿岸の現況と課題

## 2.1 防護面から見た現況と課題

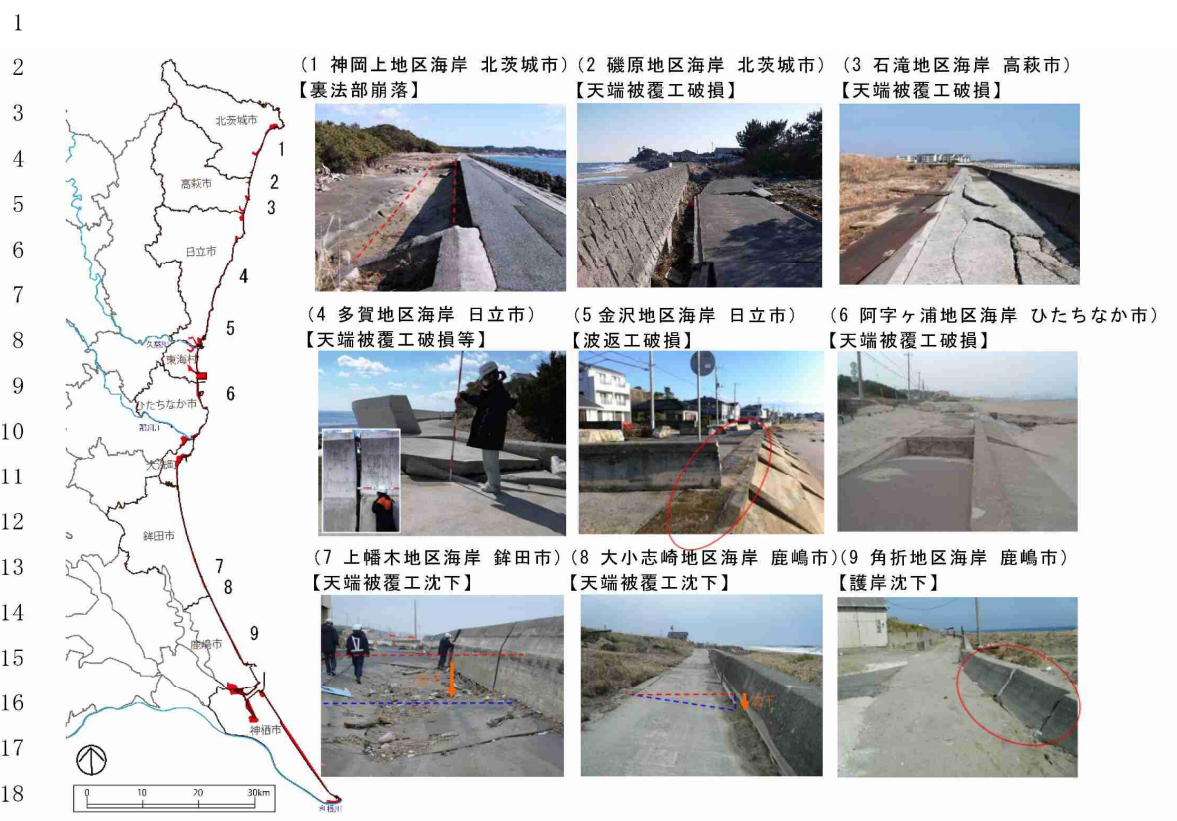
写真 2.3 東日本大震災における海岸保全施設の主な被災状況

この地震・津波により、背後地の人命や資産が失われるとともに、海岸保全施設の被災が広範囲で生じた（写真 2.3）。図 2.7 に国土交通省が平成 23 年 6 月にまとめた津波による堤防・護岸の被災メカニズムを示す。

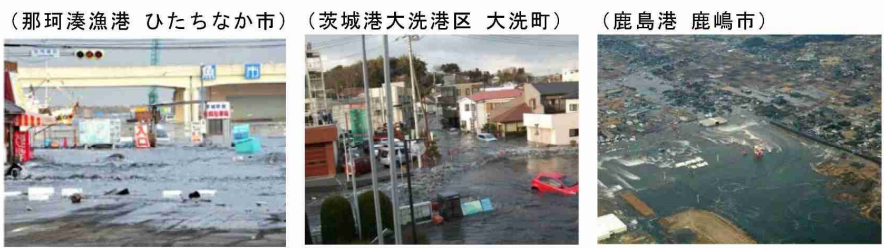
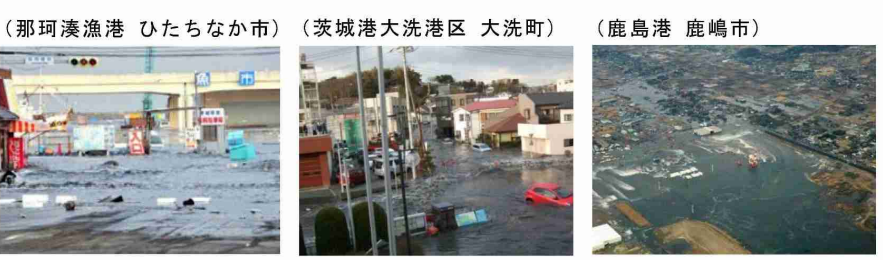
写真 2.4 東日本大震災における港湾・漁港背後の津波浸水被害状況

また、港湾や漁港では、防波堤を越流した津波が港内へ侵入し、さらに背後の住宅地や幹線道路に流入したことにより、甚大な浸水被害が発生した（写真2.4）。さらに、防波堤によって津波の威力は低減されたものの、流された船舶やコンテナの家屋等への衝突、自動車（貨物）の炎上など、漂流物による二次災害も見られた。
