## 令和元年東日本台風（台風第 19 号）における被災住宅の復旧について

### 3 復旧工事について

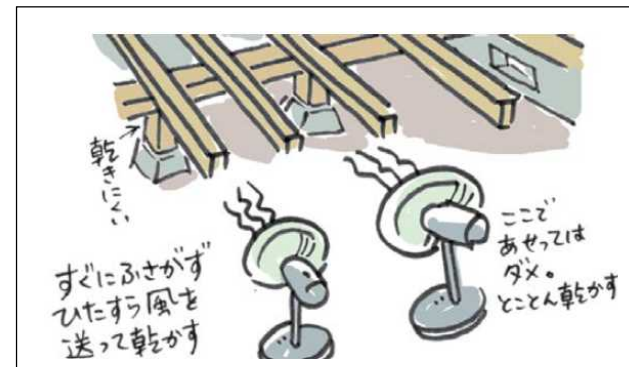
③乾燥させる

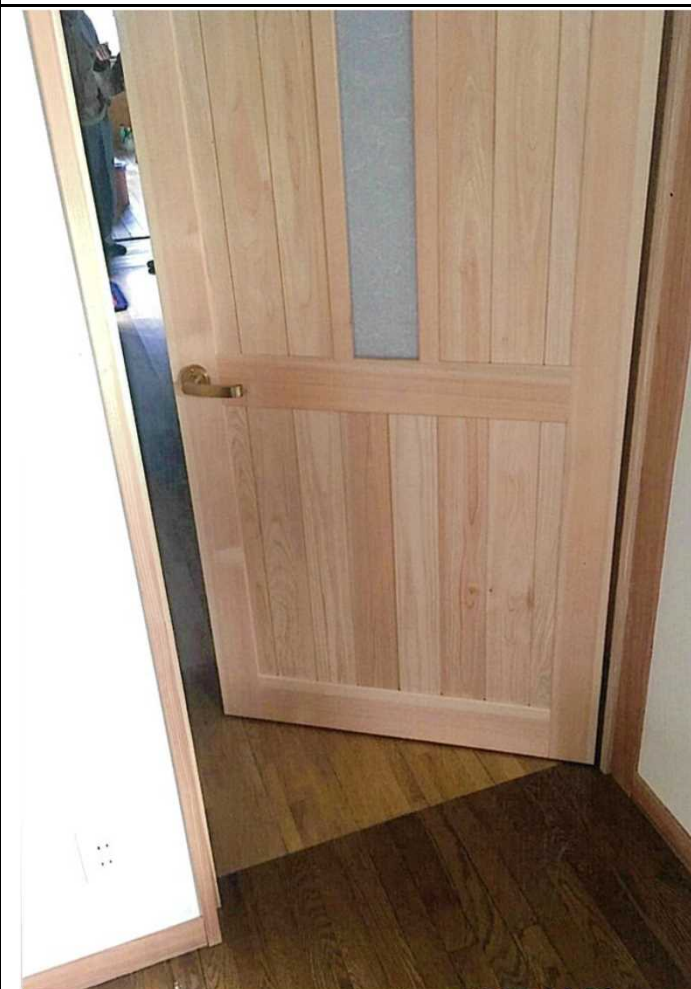
ダイニング

被害状況	工期	工事費	工事内容
床上 1 m	3 ヶ月	5,375,000円	<input checked="" type="checkbox"/> 床改修 <input checked="" type="checkbox"/> 壁改修 <input type="checkbox"/> 設備改修 <input type="checkbox"/> 屋根改修 <input type="checkbox"/> 耐震改修 <input type="checkbox"/> その他

建物自体の老朽化もあったことから、家屋全体のリフォームを行いました。
