# 茨城県横断歩道橋維持管理計画

令和4年3月

茨城県土木部道路維持課

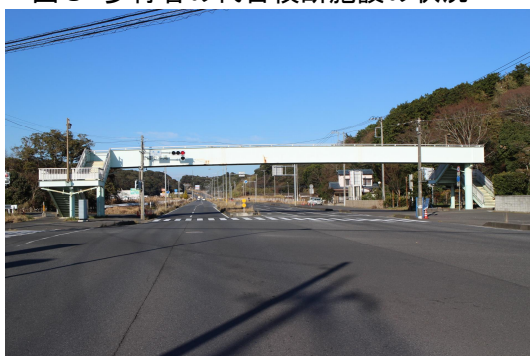
直下に横断歩道がある歩道橋  
（木滝歩道橋、国道124号、2001年架設）

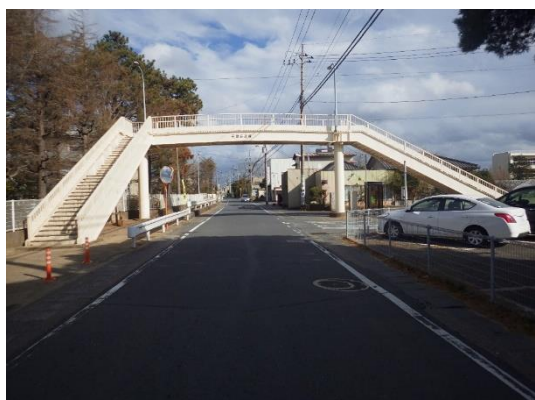
鋼橋（平泉歩道橋、国道124号、1970年架設）

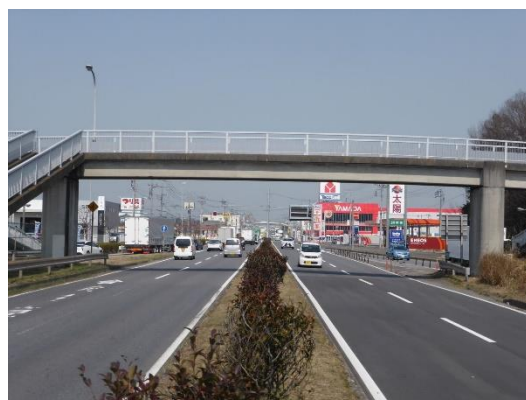
PC橋（谷和原歩道橋、国道294号、1980年架設）

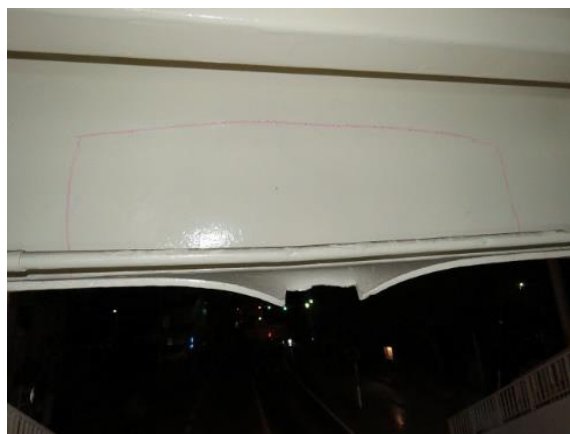
健全性Ⅱ：衝突による変形  
(橋本歩道橋、国道354号、1970年架設)

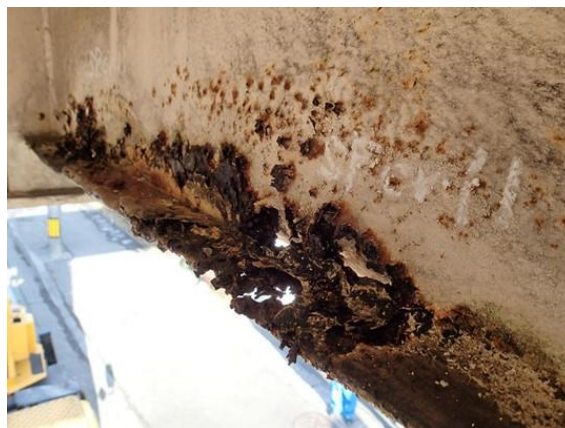
健全性Ⅲ：床版からの漏水による腐食  
(文京2丁目歩道橋、国道118号、1981年架設)

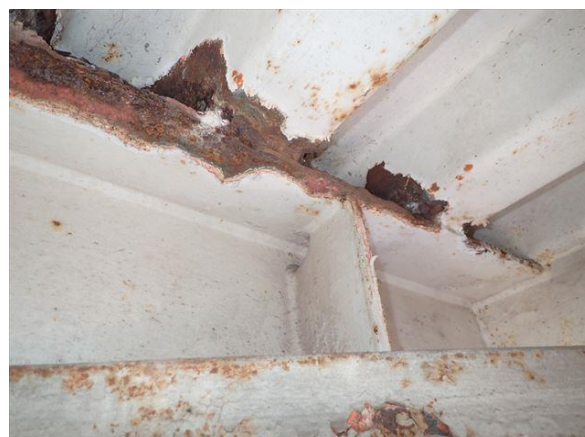
健全性Ⅱ：漏水による腐食  
(下高津歩道橋、国道354号、1972年架設)

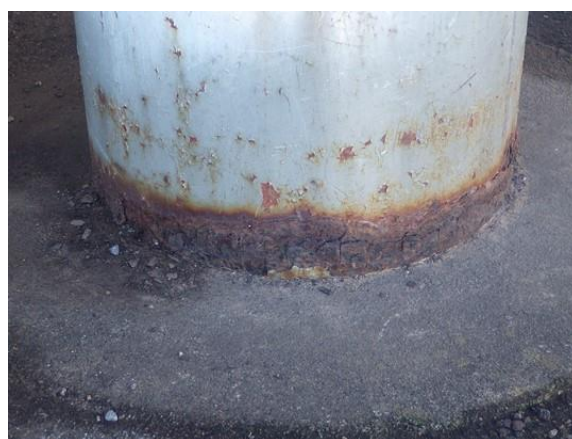
健全性Ⅱ：橋脚付け根の腐食  
(取手歩道橋、国道294号、1969年架設)

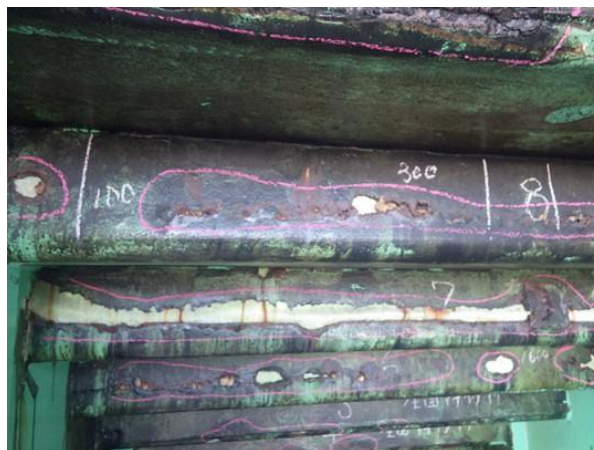
健全性Ⅲ：孔食が連続した著しい腐食  
(明神前歩道橋、国道124号、1971年架設)

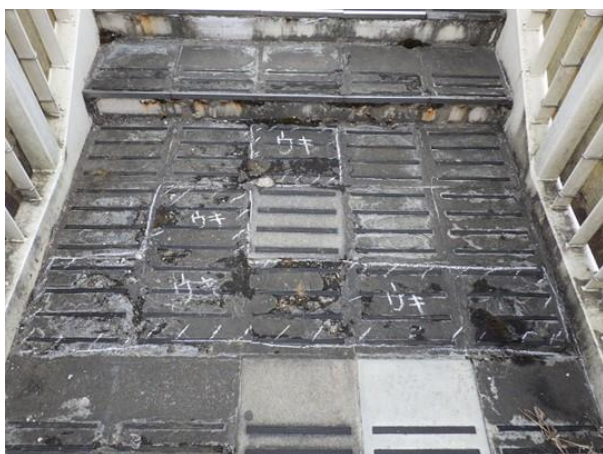
健全性Ⅱ：タイル舗装のうき  
(東海歩道橋、常陸那珂港山方線、1968年架設)

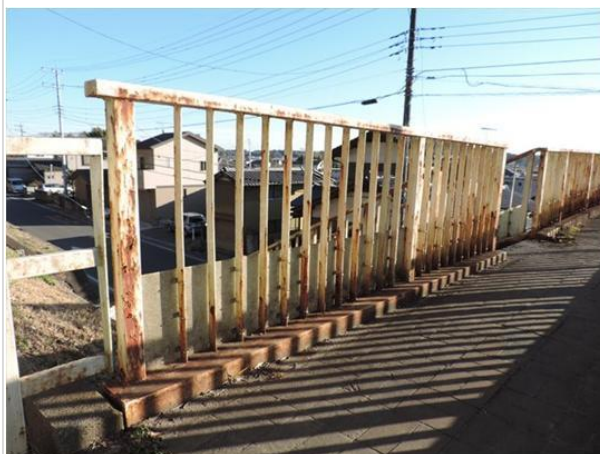
健全性Ⅱ：経年劣化による腐食  
(高浜歩道橋、石岡田伏土浦線、1968年架設)
