## 事故・故障等発生報告書

東総発第75号  
令和7年12月26日

発生年月日	令和6年11月21日(木)
発生場所	東海発電所・東海第二発電所 原子力館(非管理区域)
件名	東海発電所・東海第二発電所 原子力館電源盤内における焦げ跡の確認について(第2報)
状況 原因 対策 環境への影響等	別紙のとおり

## 東海発電所・東海第二発電所 原子力館電源盤内における焦げ跡の確認について

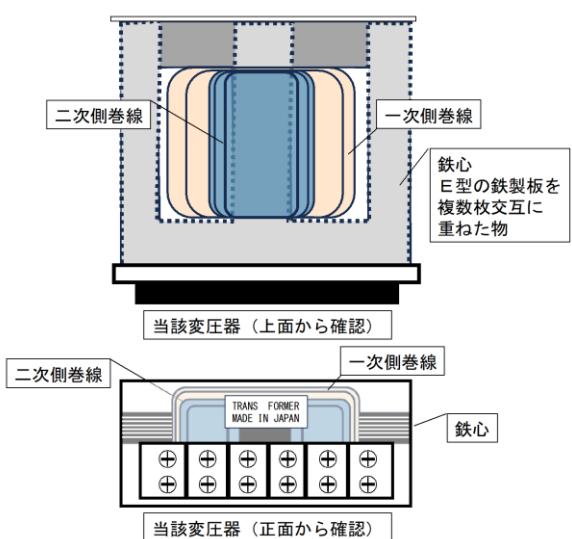
<p><b>一次側巻線</b> 一次側巻線を解線した結果、溶着し解線しづらい部位が2か所あったため、目視にて確認したところ短絡痕があった。このことから、一次側巻線で部分的な短絡が発生し、異常発熱に至った可能性がある。また、巻線の導通を確認した結果、導通がなく断線していることを確認した。</p> <p><b>二次側巻線</b> 二次側巻線について巻線を解線したところ、解線しづらい部位はなく、外観も損傷は確認されなかった。また、巻線の導通を確認した結果、導通があり断線がないことを確認した。</p>
備 考	—
