## 事故・故障等発生報告書

令 08 原機（科） 050  
令和 8 年 7 月 24 日

| 件 名 | J-PARC 50GeV 変電所における配電盤からの出火について<br>（第 2 報） |

## J-PARC 50GeV 変電所における配電盤からの出火について

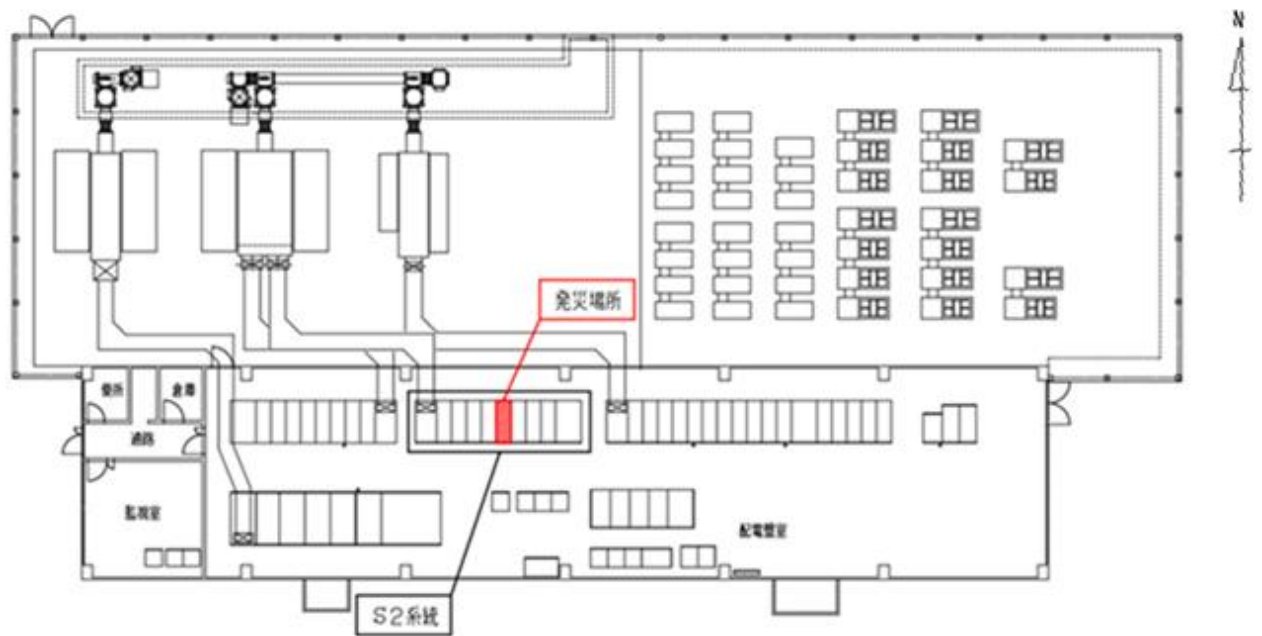
図3 50GeV 変電所内の高圧配電盤の設置

令和 8 年 4 月 7 日（火）7 時頃に、施設管理に従事する当直員が J-PARC 50GeV 変電所（非管理区域）（図 2）に入った際、甲高い音がしていることに気付いたため、発見者と応援者 1 名で現場を確認したところ、高圧配電盤（61 台中の 1 台）（図 3）内ケーブルから火が出ているのを発見した（図 4）。消火器で初期消火を行うとともに、7 時 27 分に公設消防へ 119 番通報し、その後 7 時 47 分に公設消防により、鎮火が確認された。
