第4章 県内の原子力施設の被災状況とその後の対策

1 日本原子力発電株式会社東海第二発電所

日本原子力発電株式会社 東海第二発電所は、日本初の大型原子力発電所（認可出力110万kW）として、昭和53年11月に営業運転を開始した。

平成23年3月11日に発生した東北地方太平洋沖地震の影響で原子炉が自動停止した。その後、津波の影響により、非常用ディーゼル発電機1台が使用不能になったが、原子炉の冷却を継続し、3月15日に冷温停止に到達した。

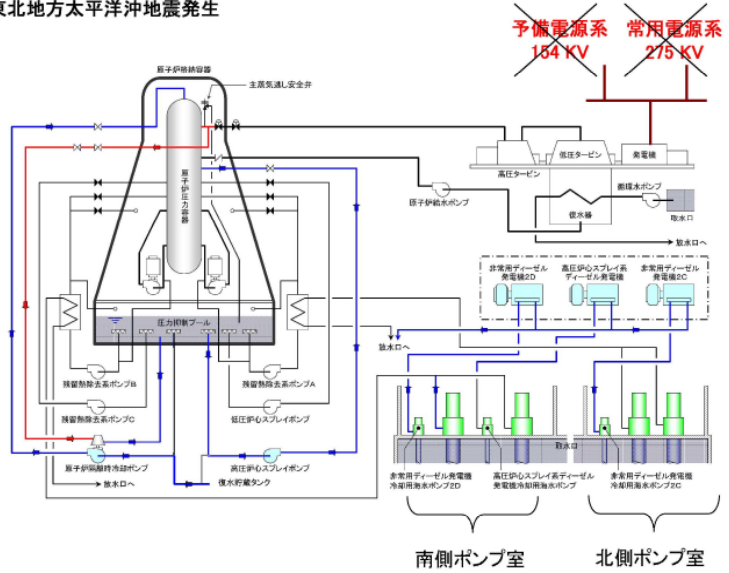
冷温停止までの経過（その2）

- 14:48 **原子炉自動停止**
主タービン発電機が地震の影響により自動停止。それに伴い原子炉も自動停止。さらに外部電源が全て喪失。
- 非常用ディーゼル発電機にて安全停止に必要な電力を確保**
非常用ディーゼル発電機3台により原子炉を安全に停止するための電源を確保
- 原子炉隔離時冷却系及び高圧炉心スプレイ系にて原子炉水位を確保**
原子炉水位が低下し、原子炉隔離時冷却水系・高圧炉心スプレイ系が自動起動

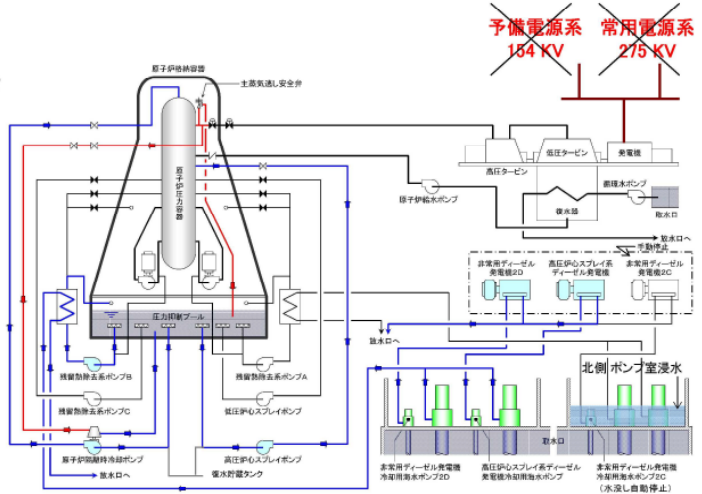
冷温停止までの経過 (その3)

- 15:01 **残留熱除去系による圧力抑制プールの冷却開始**
主蒸気逃し安全弁により原子炉内の蒸気を圧力抑制プールに排出。プール水温の上昇抑制のため、残留熱除去系による冷却運転を開始
- 15:22 頃 **津波第一波を観測**
- 19:20 **非常用ディーゼル発電機冷却海水ポンプ2C自動停止**
津波により非常用ディーゼル発電機冷却海水ポンプ2Cの電動機が水没したため、ポンプ自動停止
- 19:25 **残留熱除去系A系非常用ディーゼル発電機2C手動停止**
- 21:52 **主蒸気逃し安全弁による原子炉減圧操作開始**

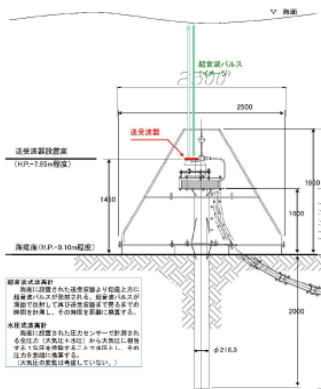
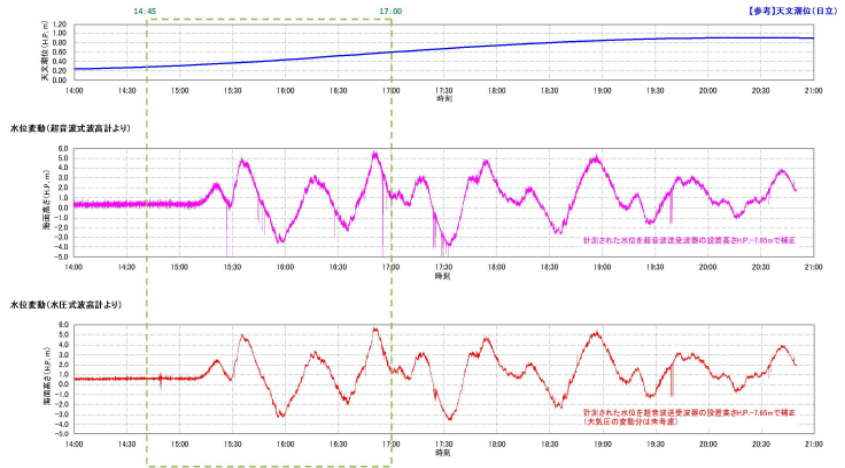
東海第二発電所 津波観測記録

○東海港沖合い約150mに設置された波高計では、3月11日16:50頃に最高潮位約H.P.+5.5m(T.P.+4.6m)が確認された。

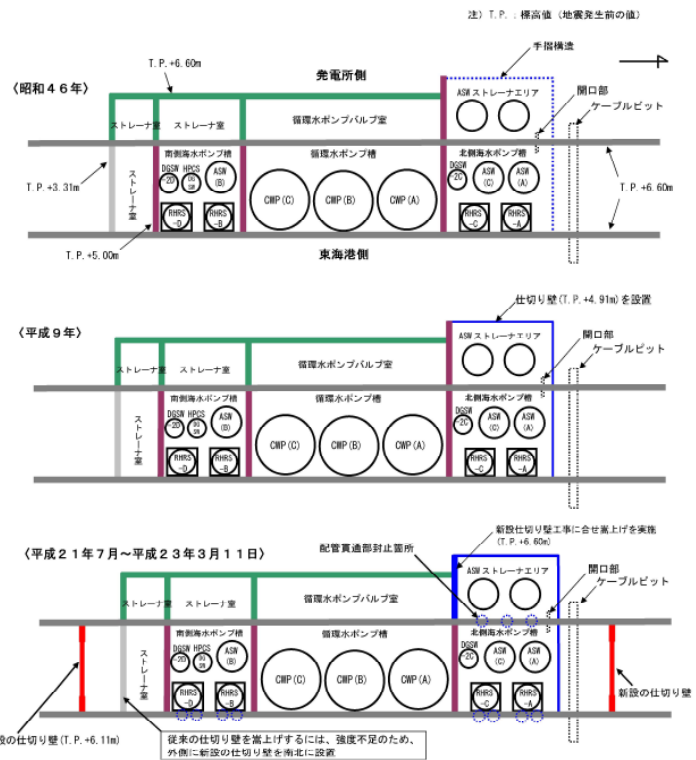
取水口津波対策工事の経緯

この津波により、取水口海水ポンプエリア内の北側海水ポンプ槽に津波対策工事の未完了部から海水が浸水し、3台ある非常用ディーゼル発電機用海水ポンプのうち1台が水没したことから自動停止した。海水ポンプエリアについては、震災前から津波対策として海水ポンプ槽南北の側壁新設工事（標高+4.9mまでであった側壁の外側に標高+6.1mまでの側壁を新たに設置）や、壁の貫通部（配管・電線管等を通すための穴）の封止（浸水防止）工事を実施してきており、震災前に側壁の新設工事は完了していたが、当該エリアの貫通部封止工事が一部未完了だった。

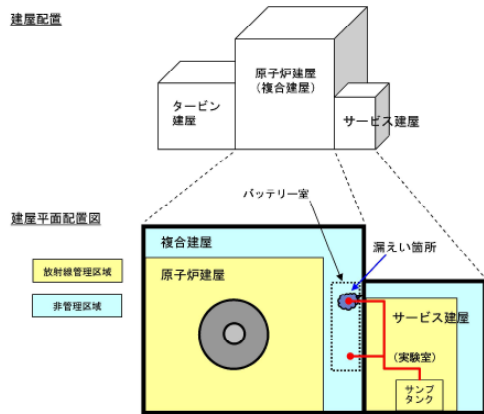
【対策前】

また、管理区域と非管理区域が配管等で接続され、管理区域で発生した水が非管理区域側で溢水を生じる可能性がある箇所を確認した結果、13箇所のファンネルが抽出されたが、非管理区域側のファンネル設置位置が管理区域側サンプから見て高所に位置するため、逆流の可能性はないが、管理区分の異なるエリア間で接続されていることから、念のため恒久的な閉止措置を行うこととした。

当該ファンネルと当該サンプの隔離措置として、鋼板とモルタルを用いた閉止措置を実施するとともに、当該接続配管につながる他のファンネル8箇所についても、鋼板とモルタルを用いた閉止措置を実施した。
