## 追加調査結果（地質・水文調査結果）について

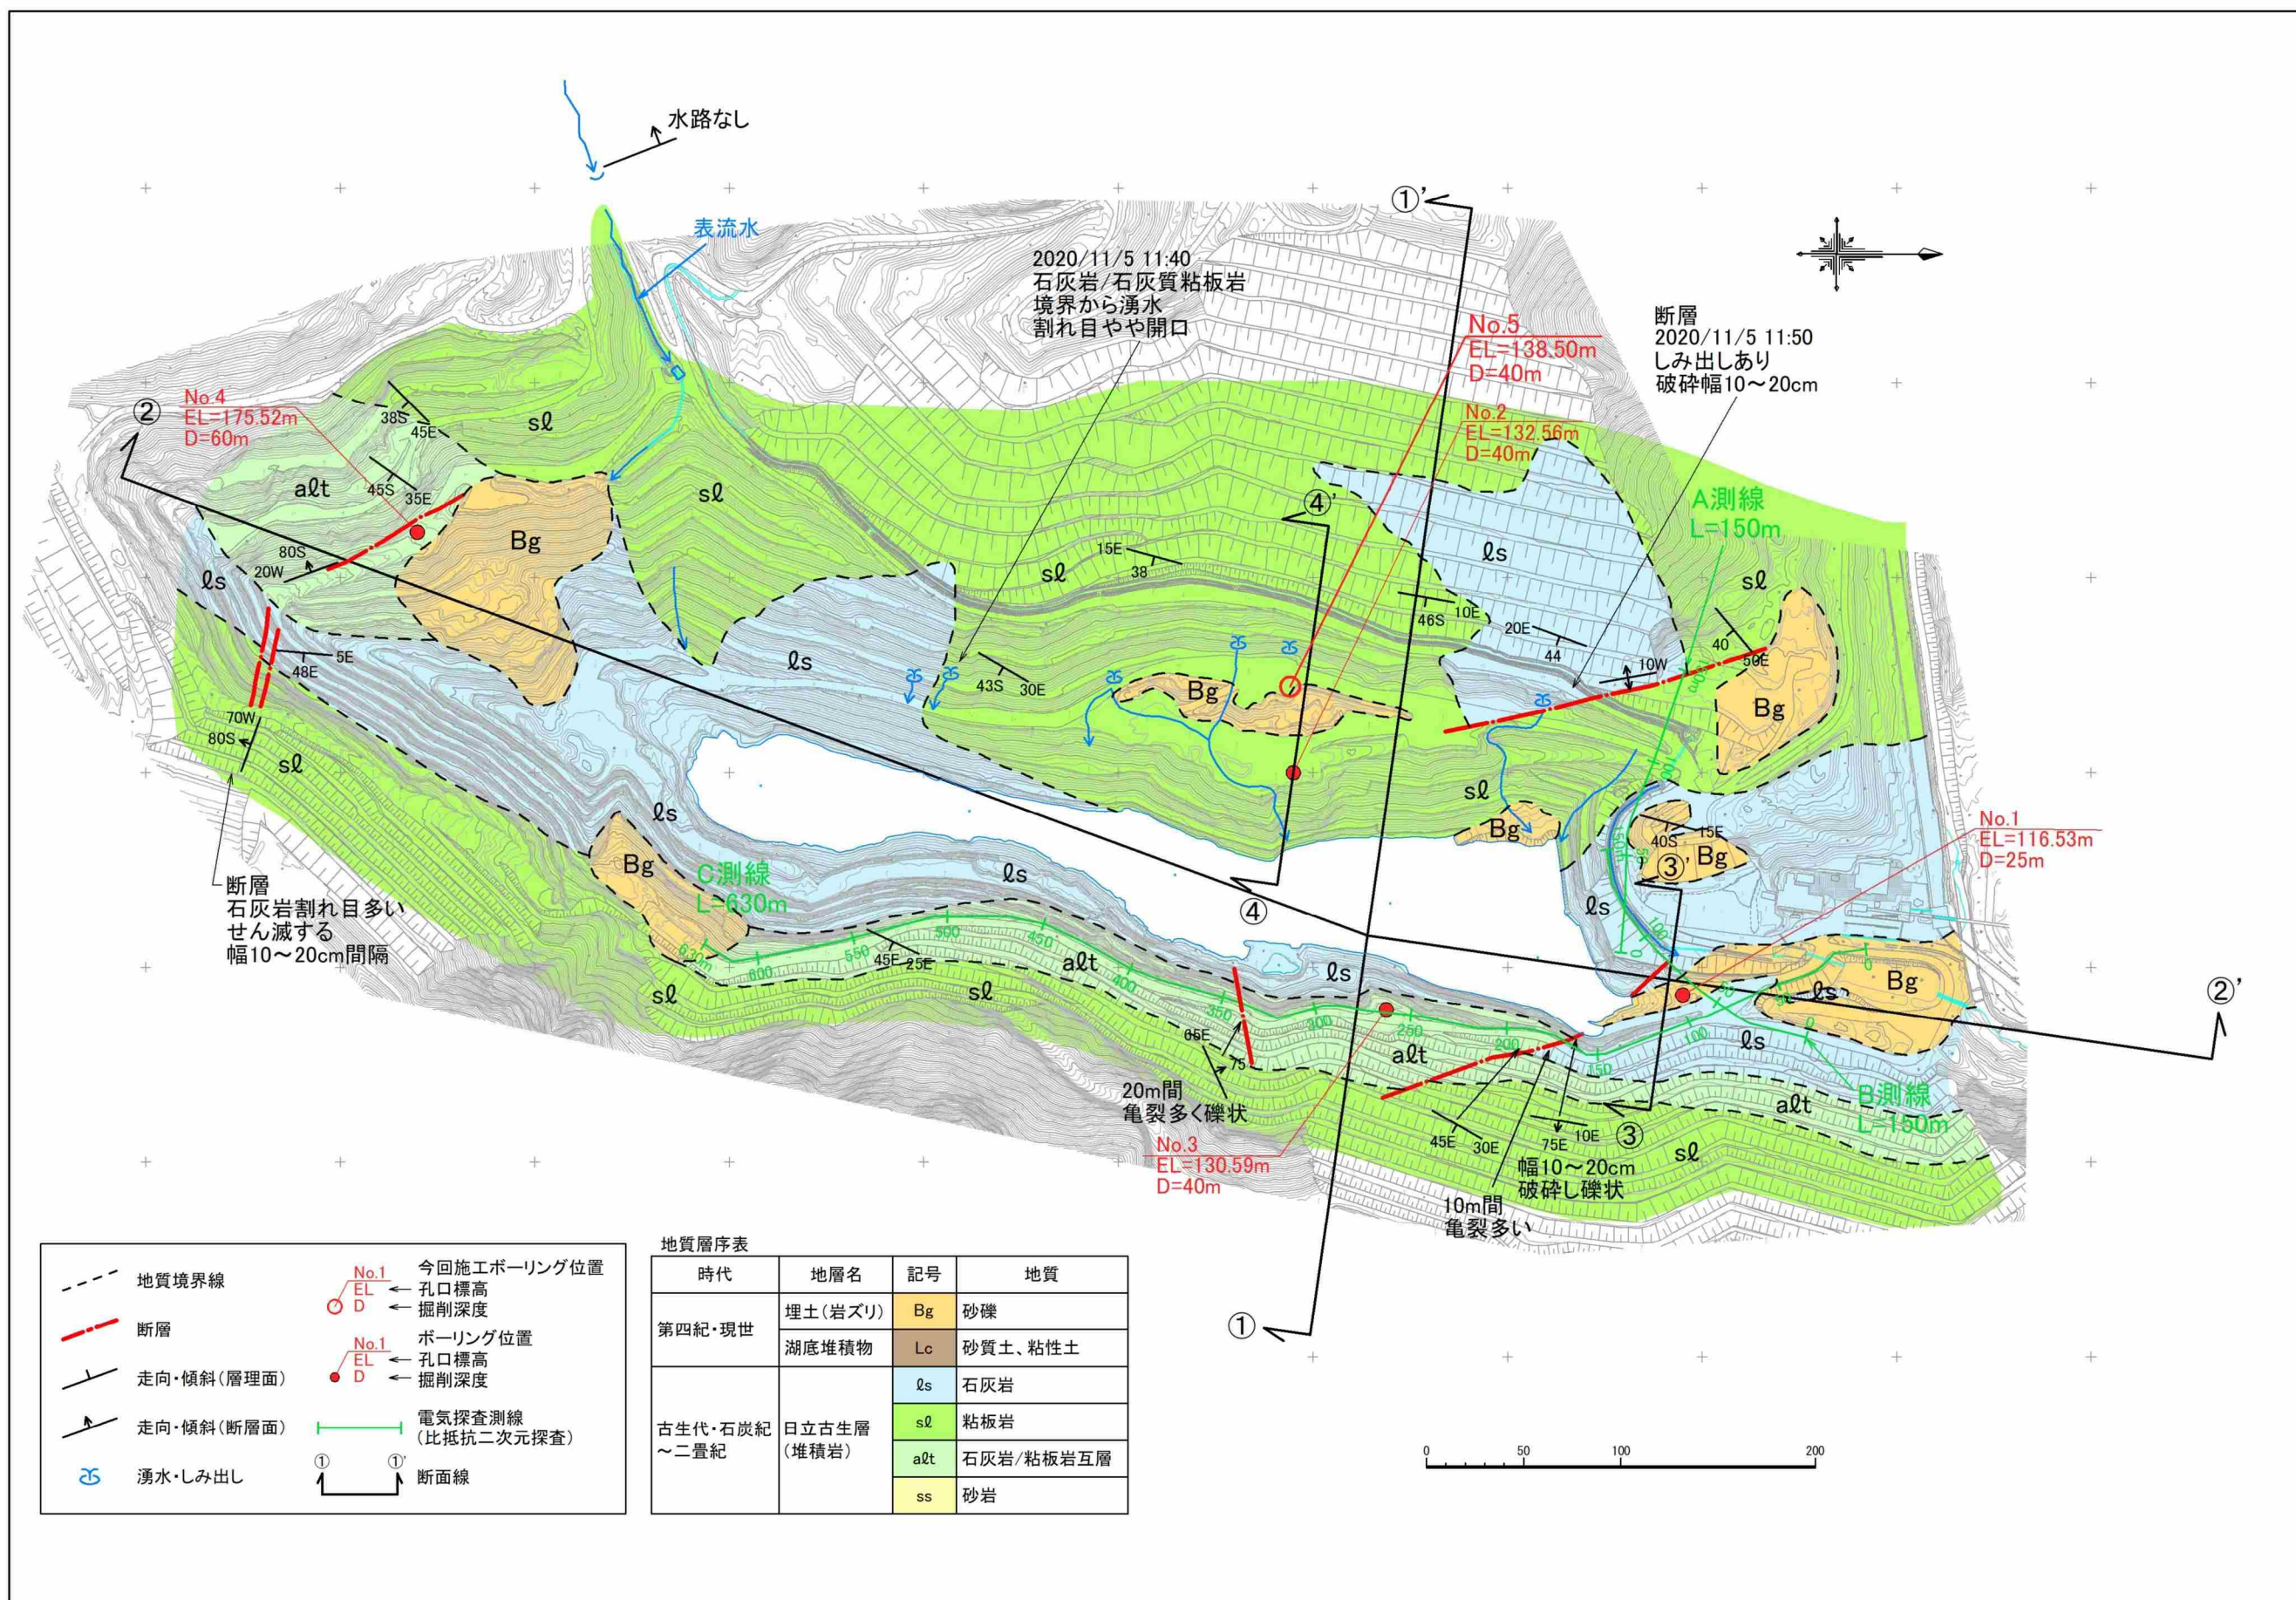
図 2.1.1 地質断面図 ④-④'

追加ボーリング (No.5) の結果より、計画地西側の粘板岩分布域は、砂岩と粘板岩を主体とする地層からなり、地下深部では砂岩が多く分布することが判明した。

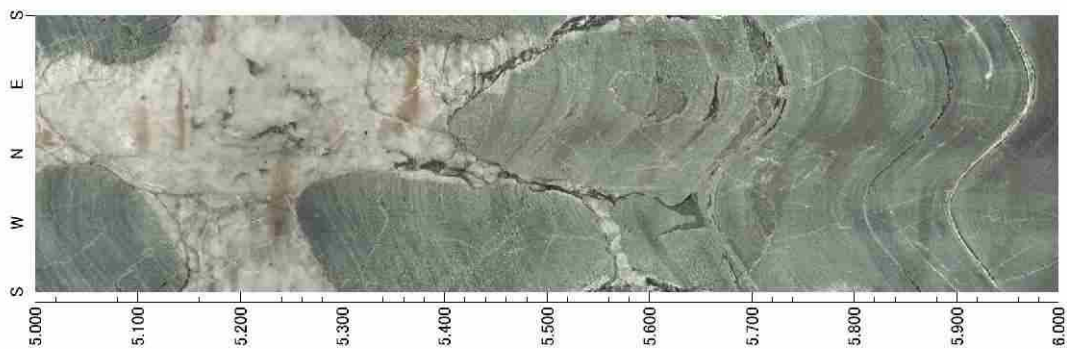
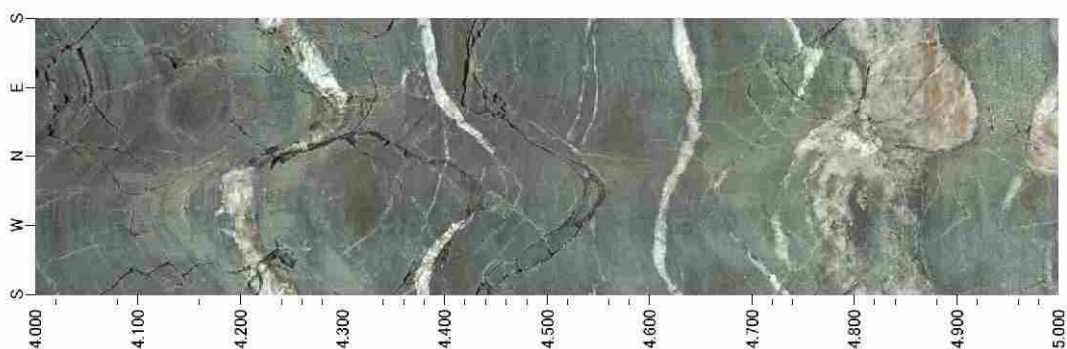
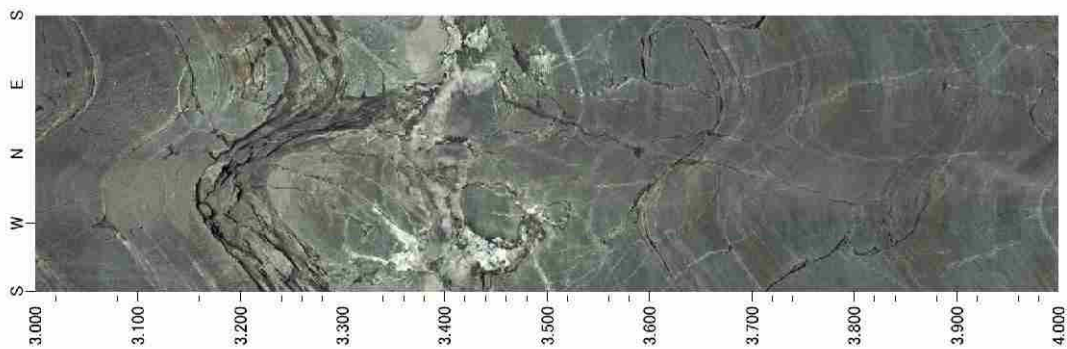
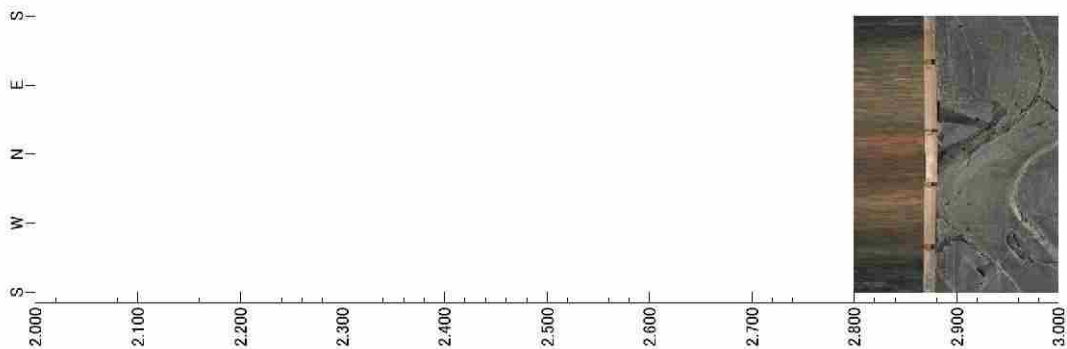
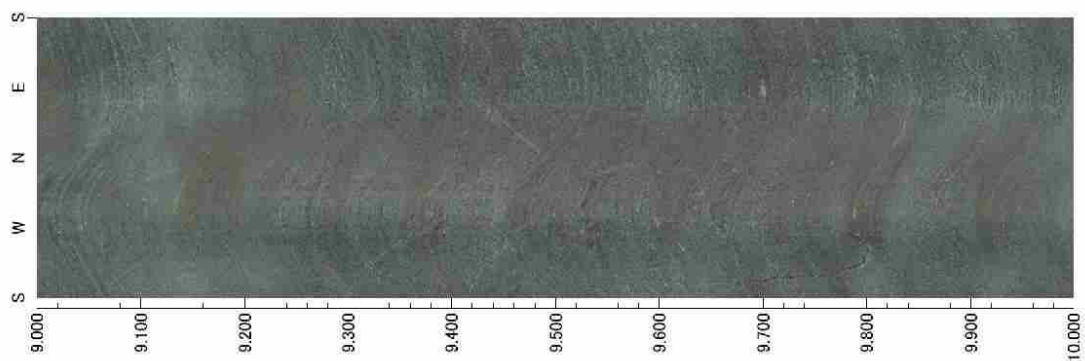
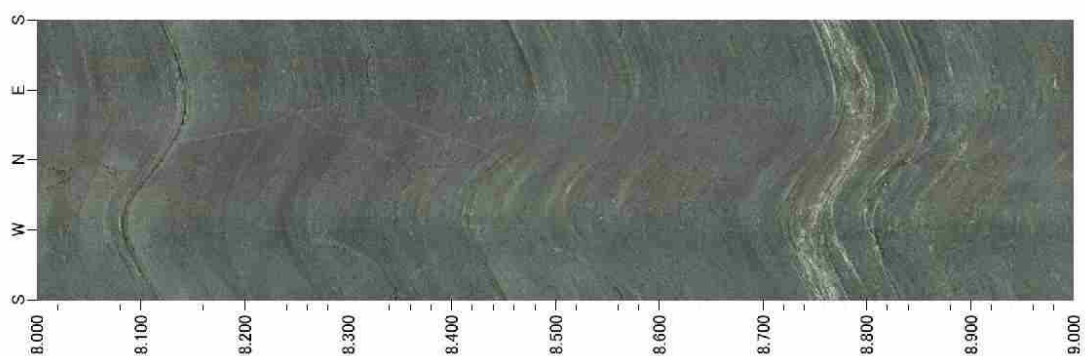
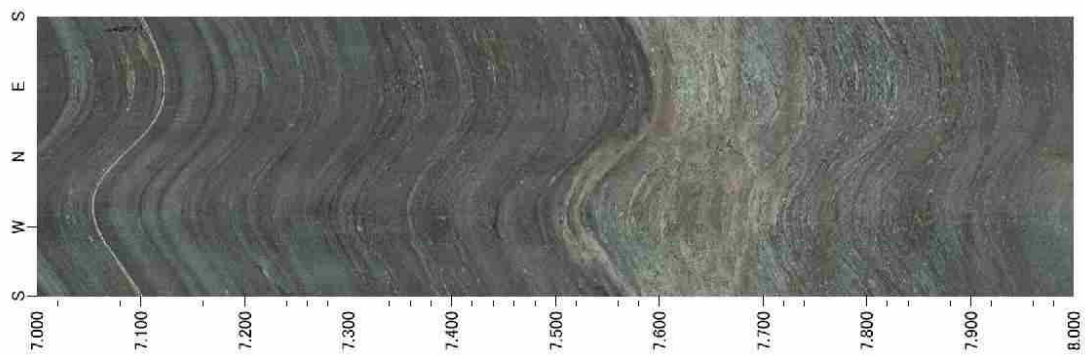
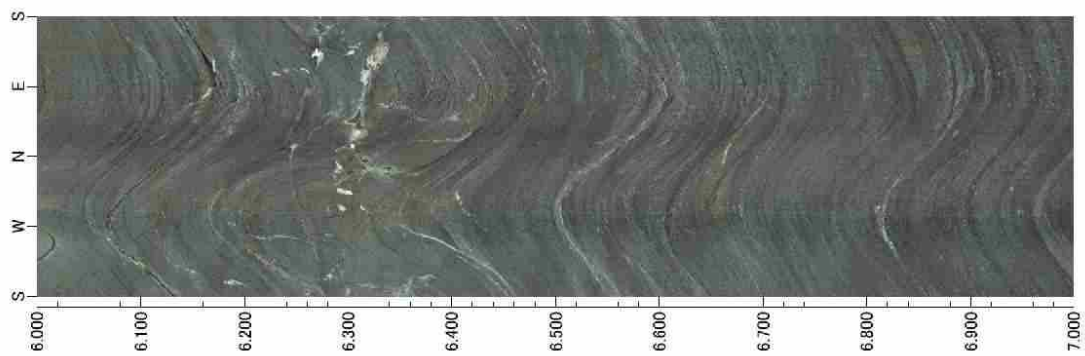
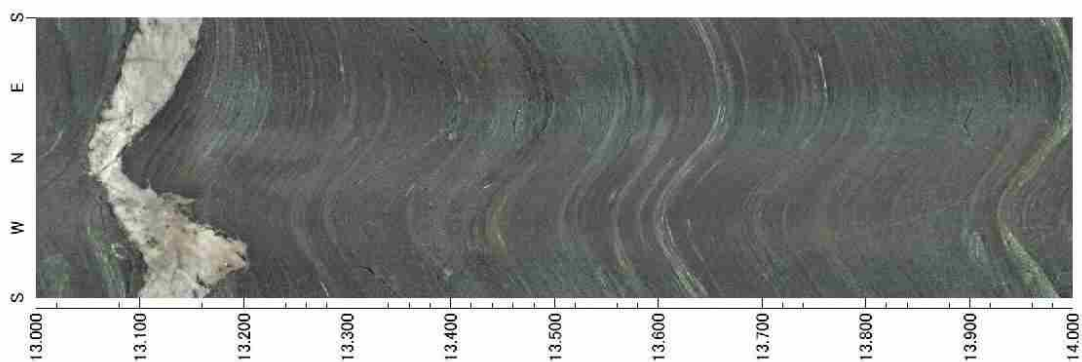
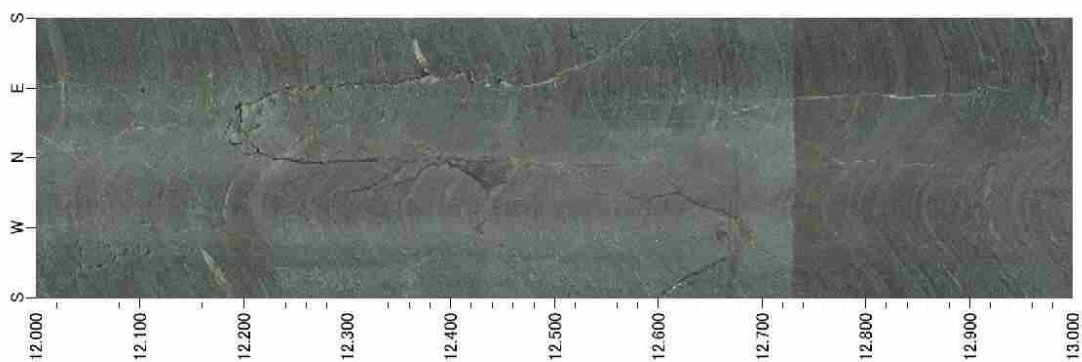
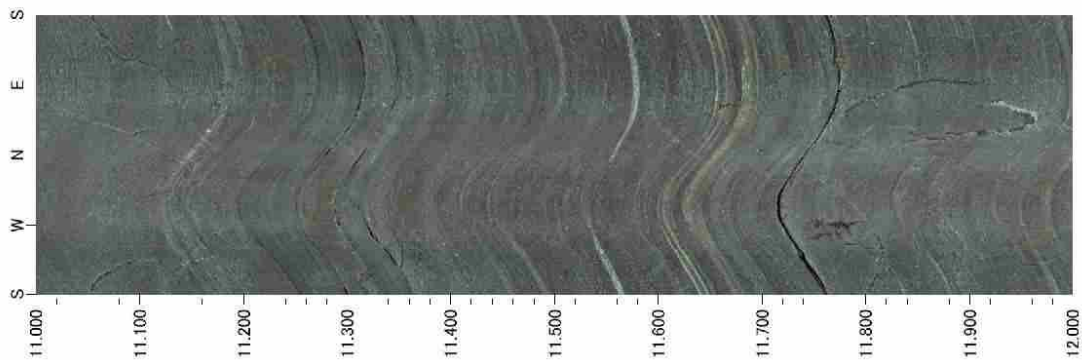
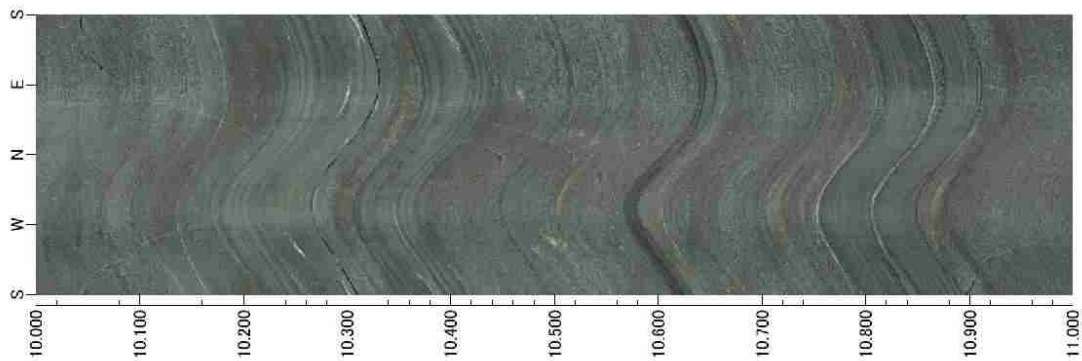
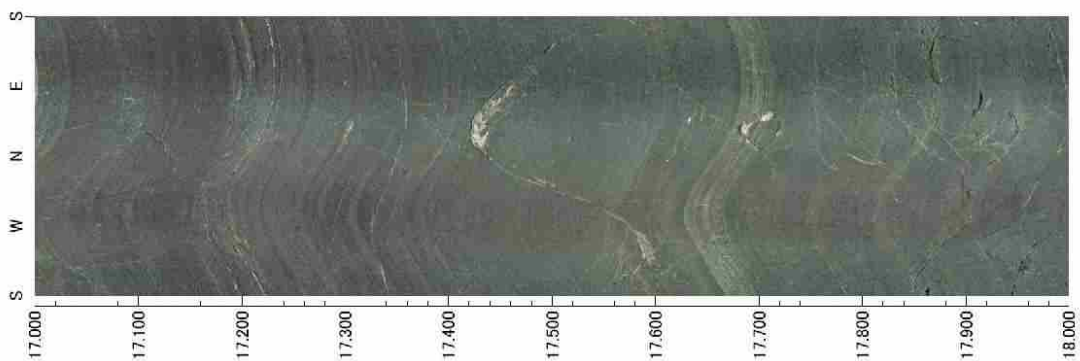
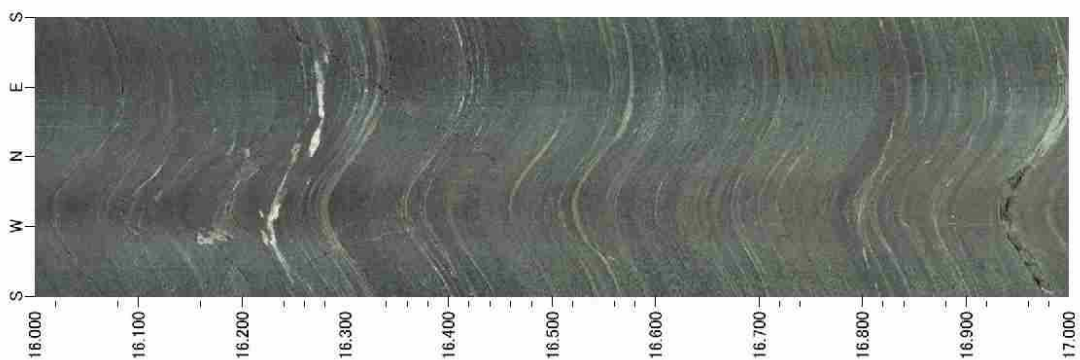
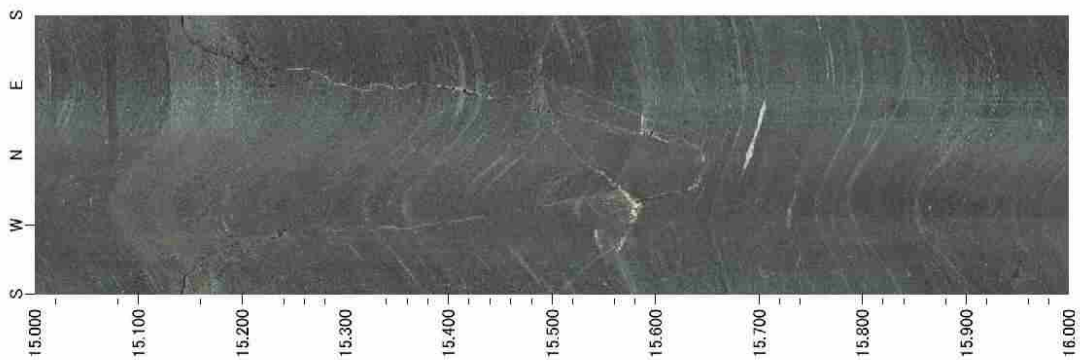
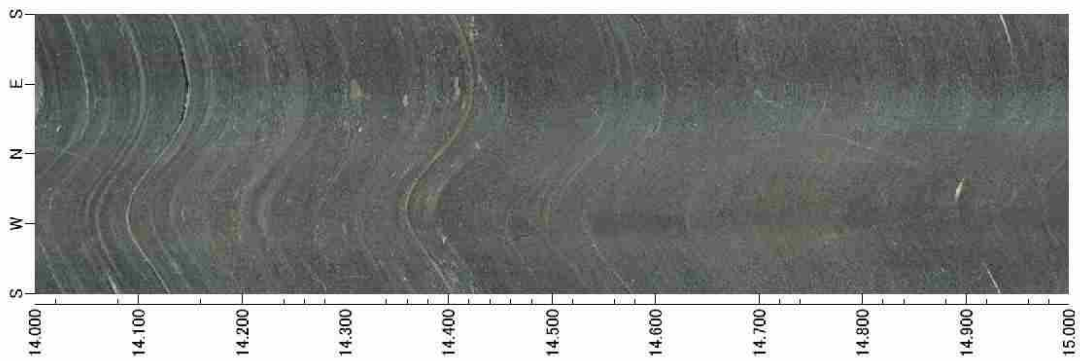
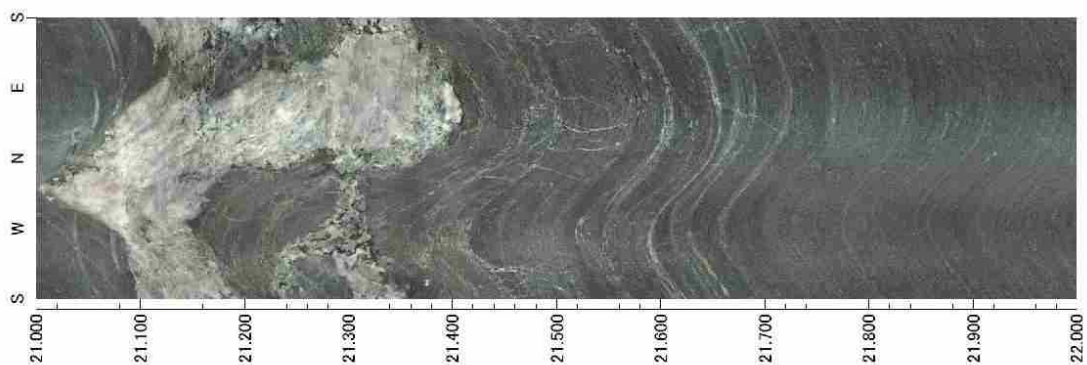
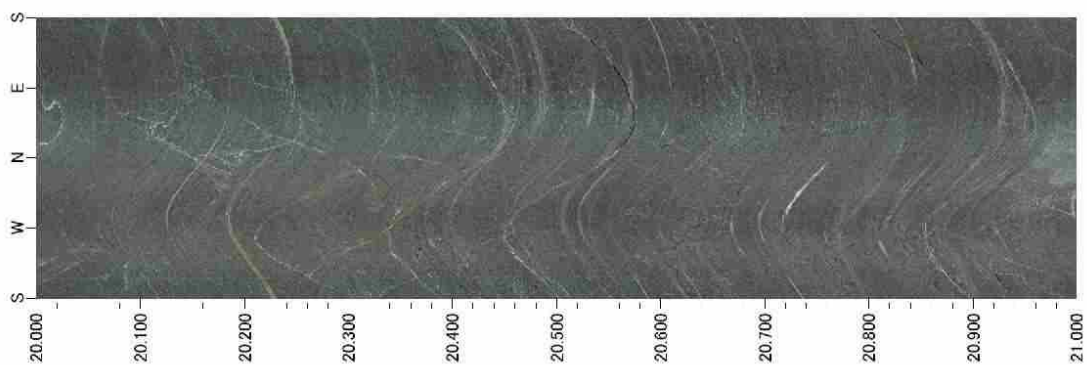
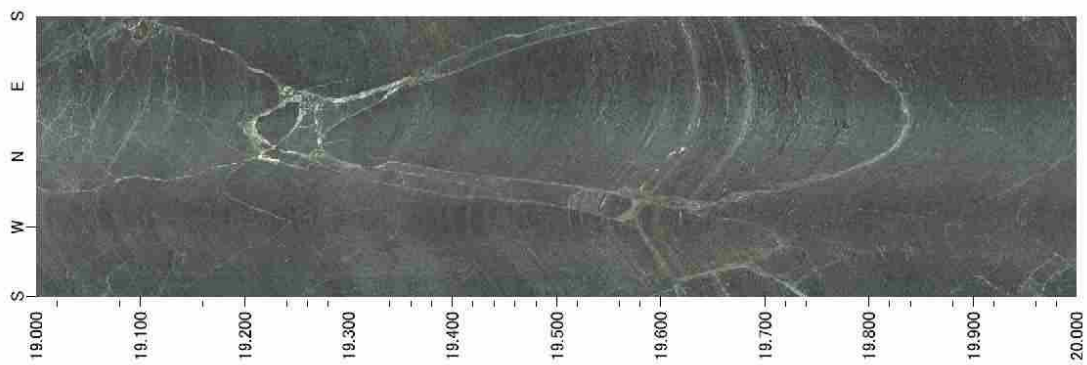
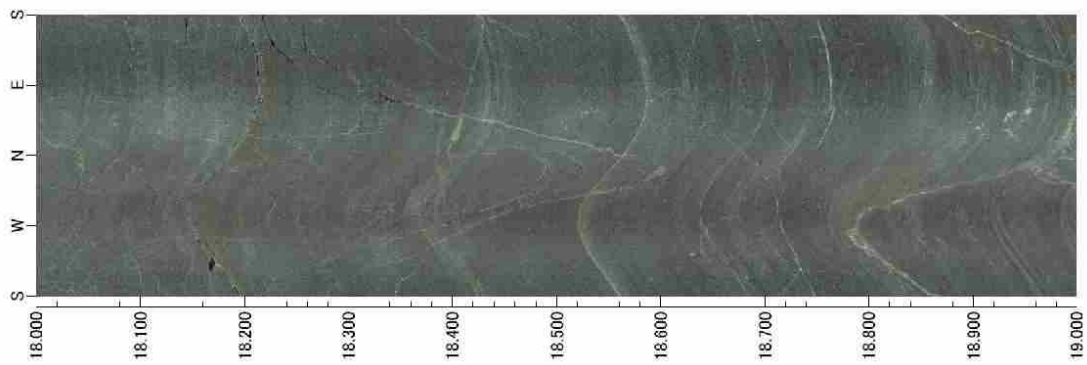
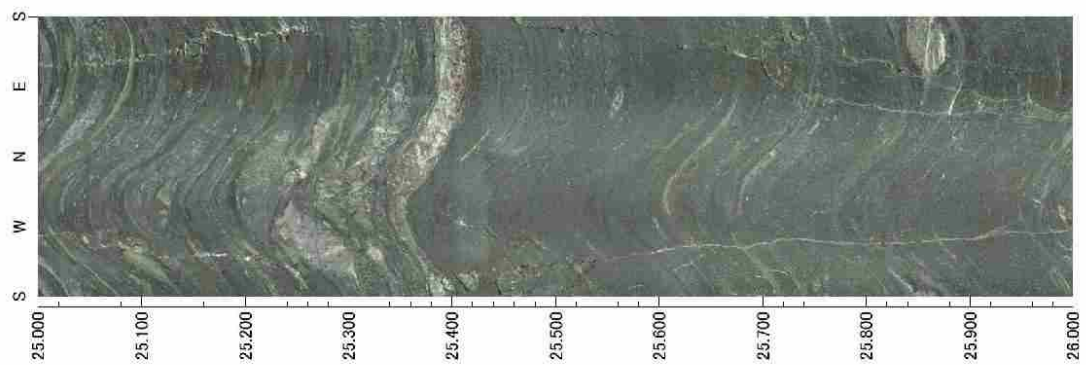
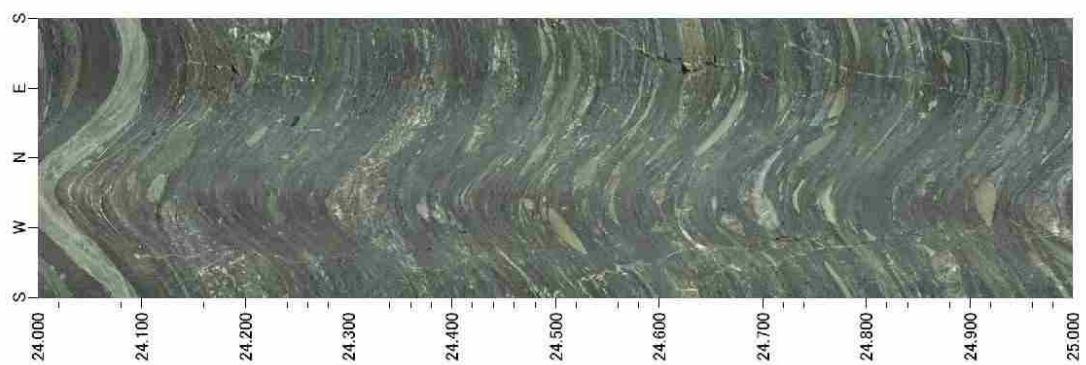
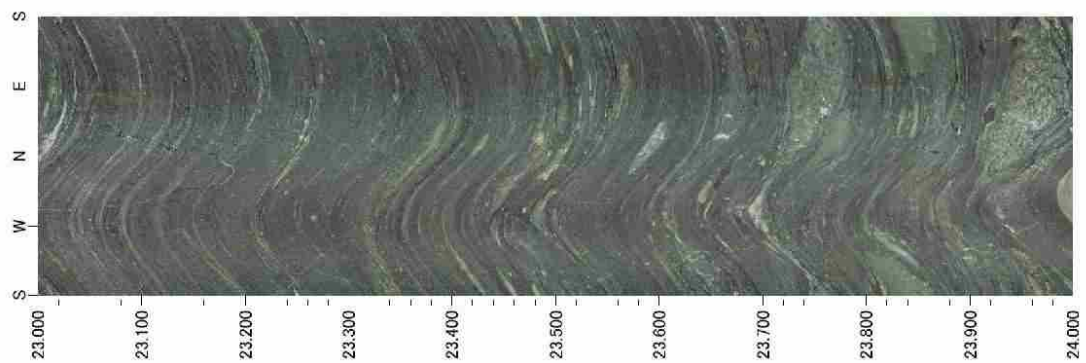
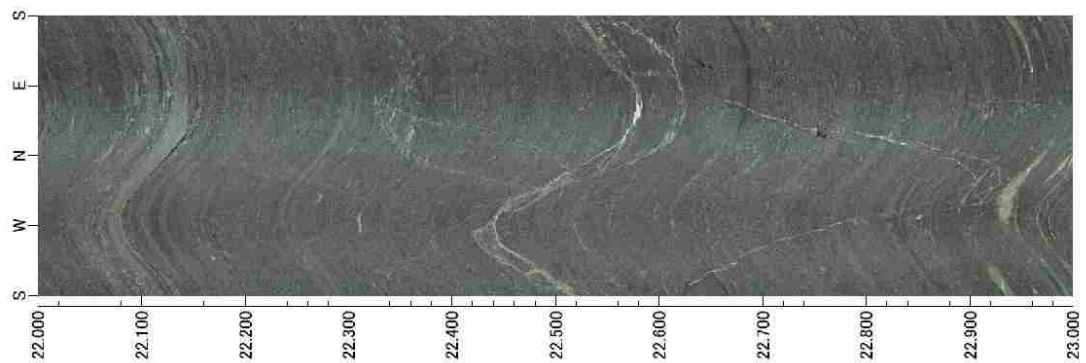
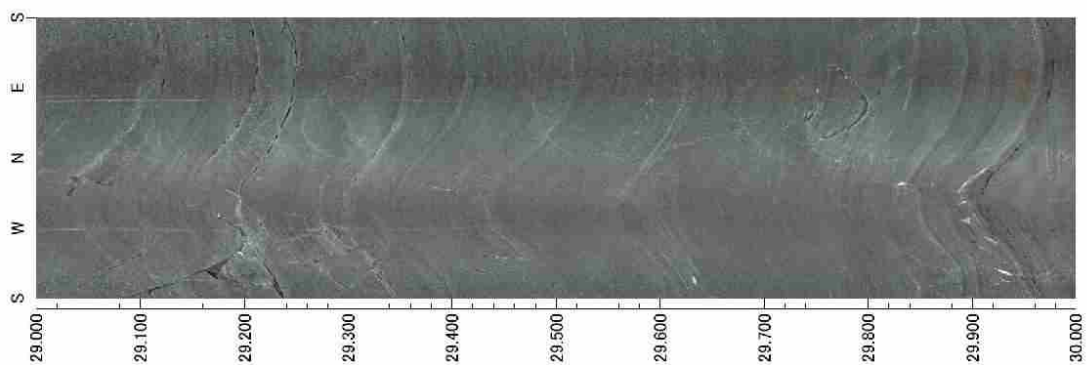
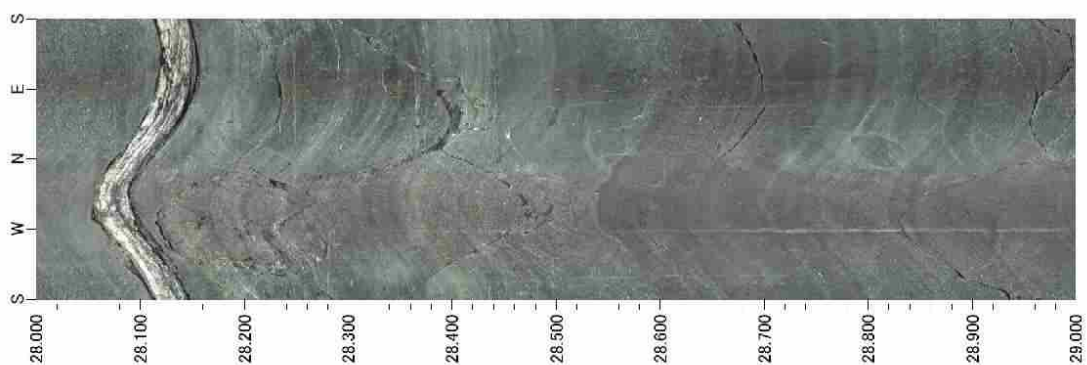
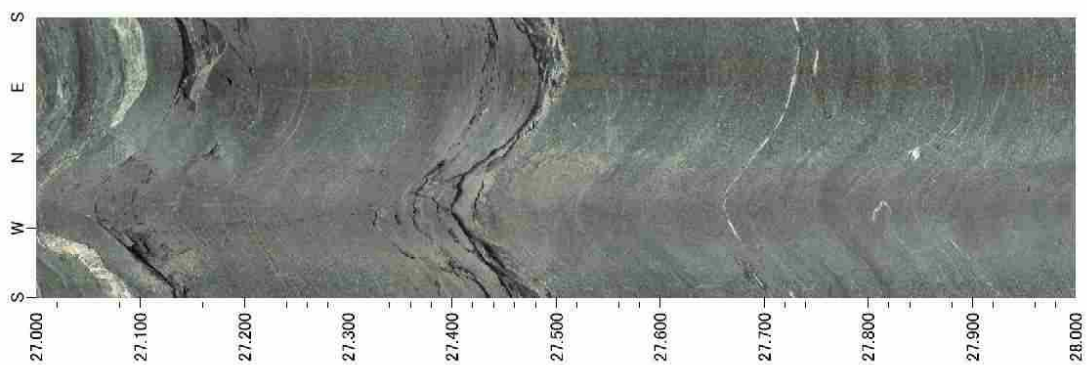
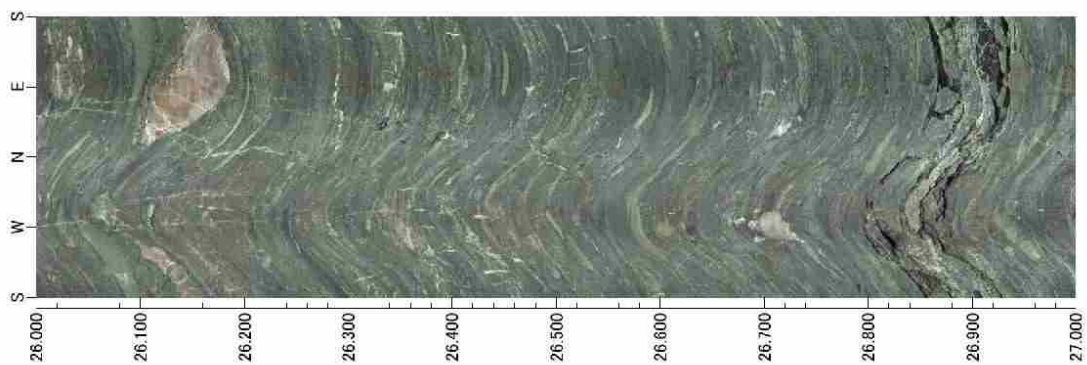
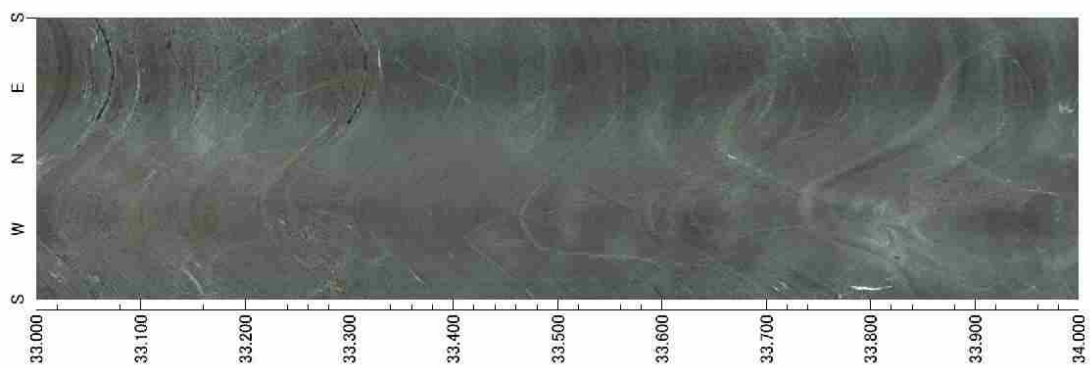
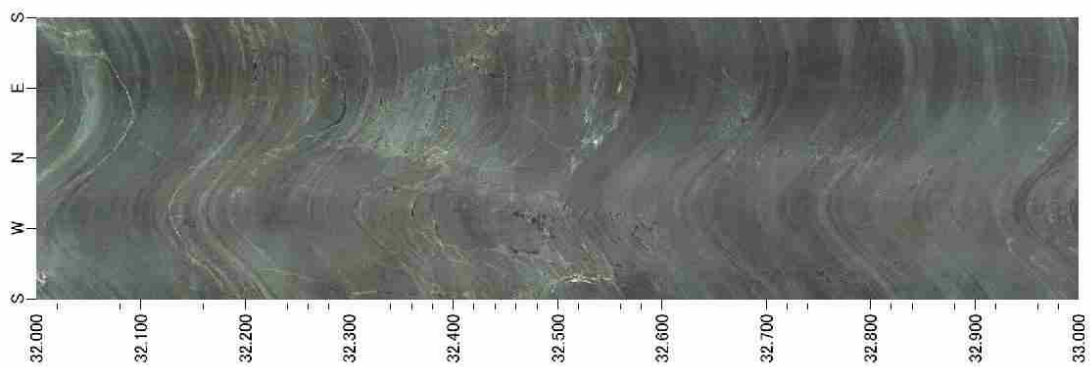
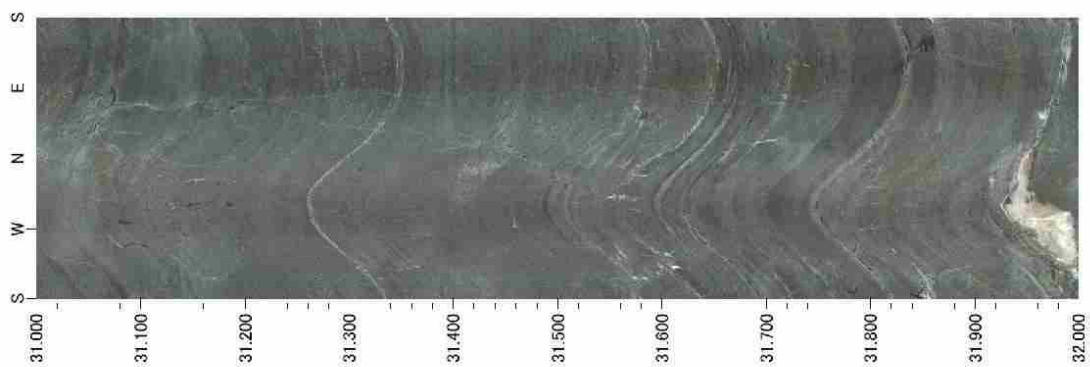
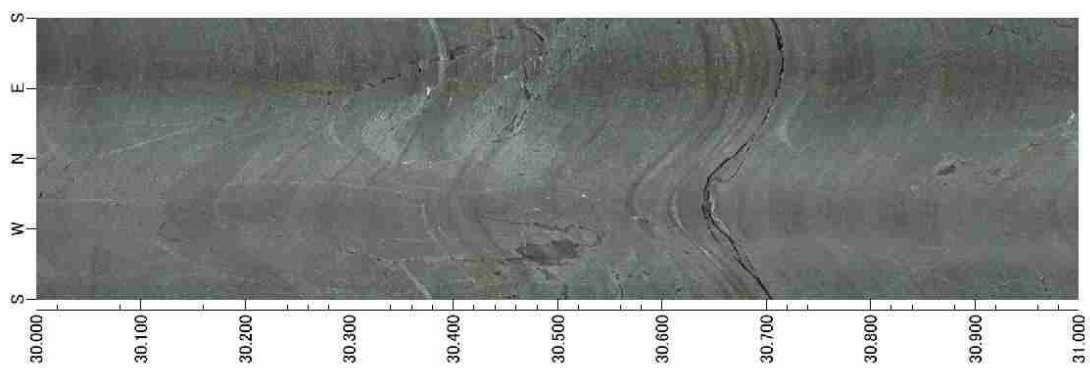
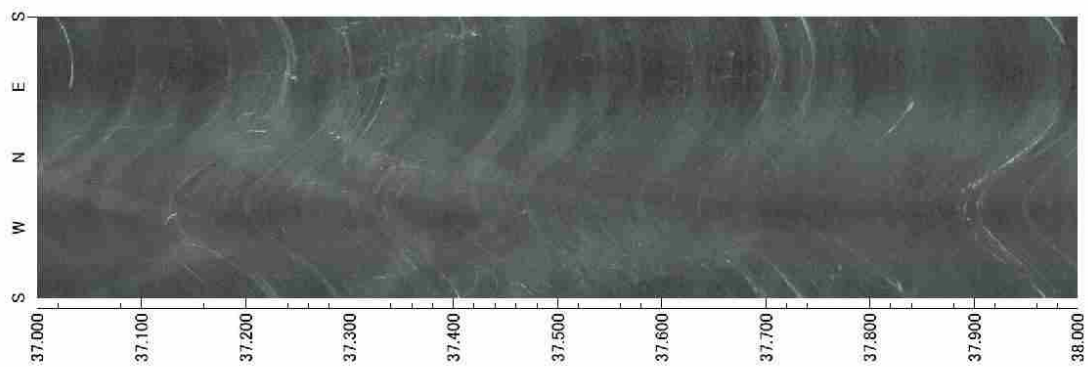
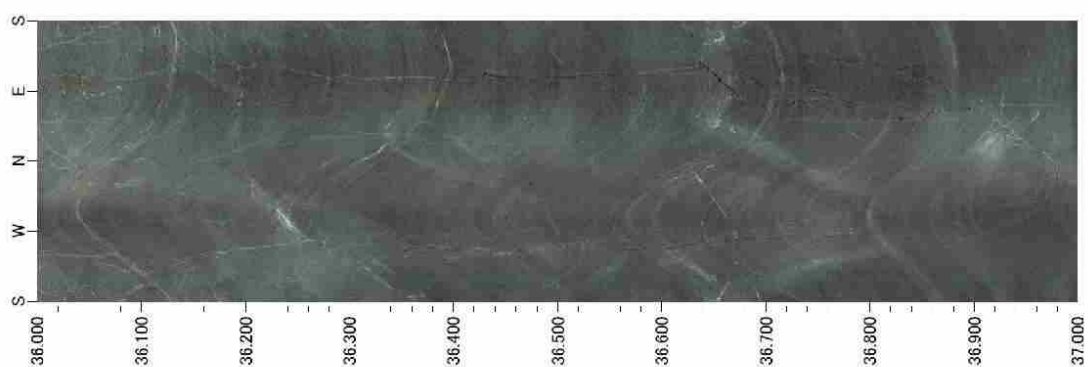
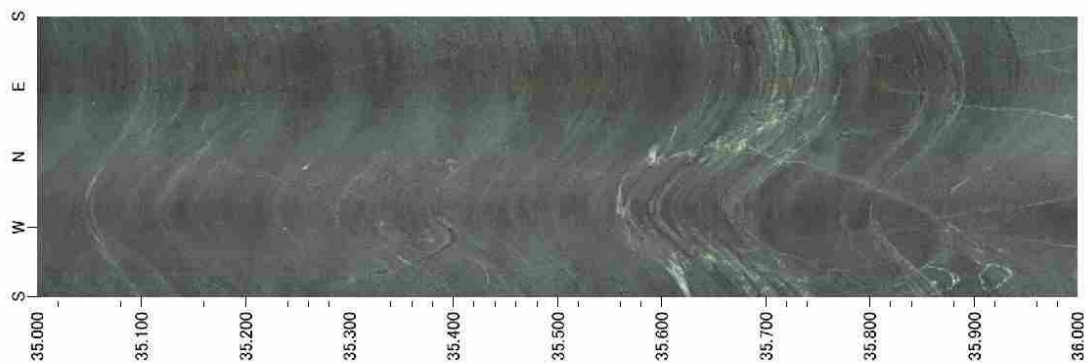
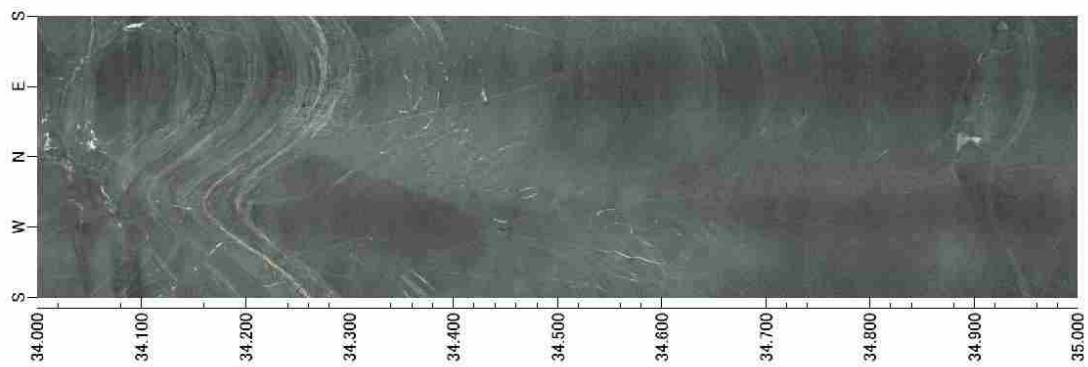
深度 2.88m までは、孔壁崩壊防止のため、ケーシングパイプを挿入しているため、撮影不可である。

2.88m 以深が孔壁の画像である。粘板岩と砂岩よりなる地層である。表層 5m 付近まではやや割れ目はあるが、空洞はなく、5m 以深は、割れ目も少ない岩盤状況である。

特に 4～6m 付近に見られる、白色ないし灰白色の不規則な形状の部分は、石英脈である。38.4m 付近に見られる厚さ 2cm 程度の灰色の部分は、層理面沿いに挟在した粘土である。

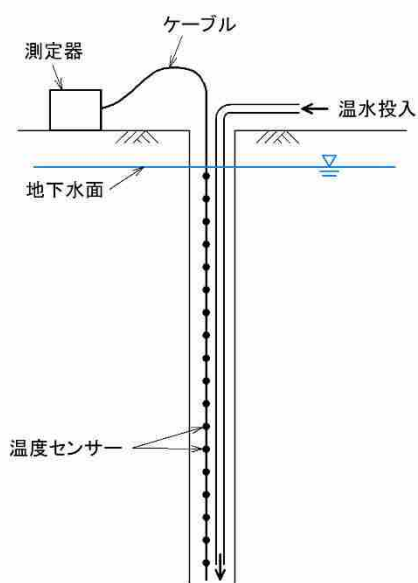
図 2.4.1 温度検層概念図

温度検層は、ボーリング孔内に温度センサーを設置したケーブルを挿入した状態で、ボーリング孔底にポンプで温水を投入し、時間と共に、温度が低下する状況を、深度毎に連続的に測定するものである。温度センサーは 50cm ピッチの多点温度検層で、深度 40m を測定できるよう、40 チャンネルの測定器を 2 台で実施した。

地下水の流動箇所の判定は、温度の時間的な変化が大きい区間を読み取ることで実施する。地下水流動速度が相対的に速い区間では、温度復元が速いため、図 2.4.3 に示す、グラフが左側に突出した状況を示す。

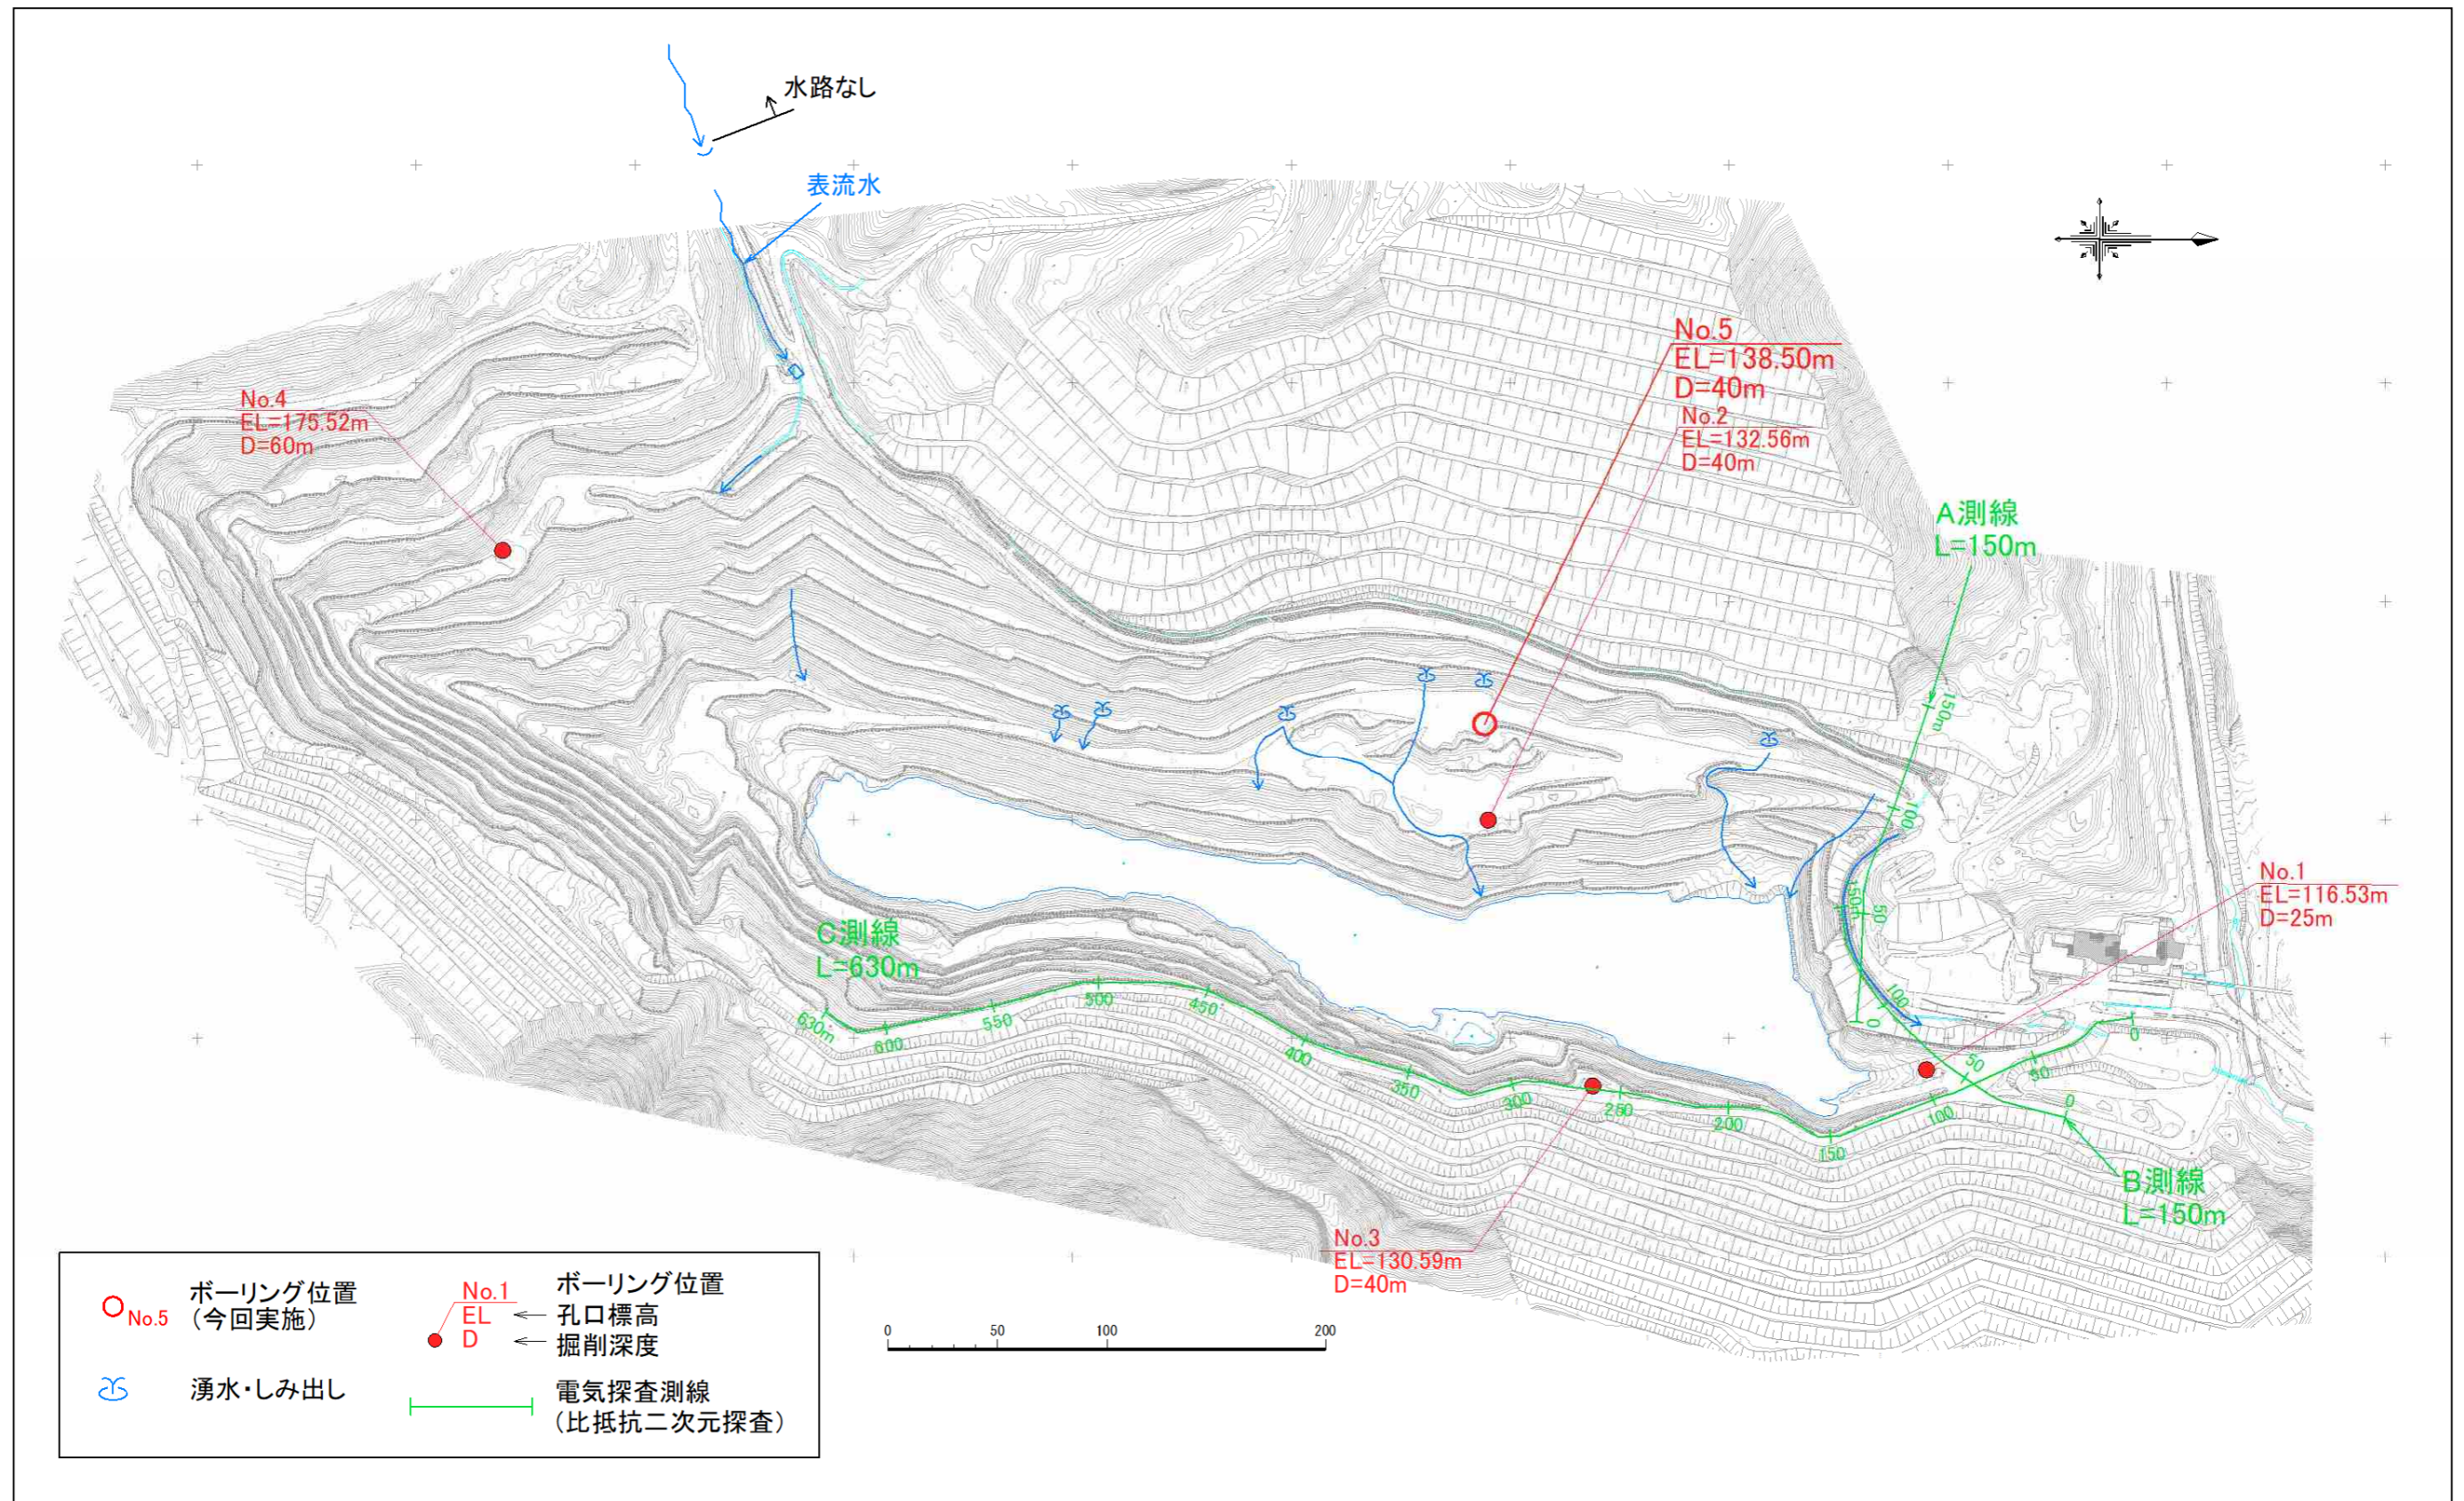
図 2.5.1 ボーリング位置図

既往ボーリング No.1~No.4 孔及び湛水面の水位測定結果を以下に示す。ボーリング No.1~No.4 では、いずれの地点においても、令和3年9月15日の水位は、令和3年2月5日の水位に比べ、0.25m~3.43m 高い結果となった。

また、湛水面の測量結果は、令和3年9月15日観測時よりも、令和3年10月18日観測時は、0.26m 低い結果となった。
