茨城沿岸海岸保全基本計画

(改訂原案)

令和 8 年 3 月

茨 城 県

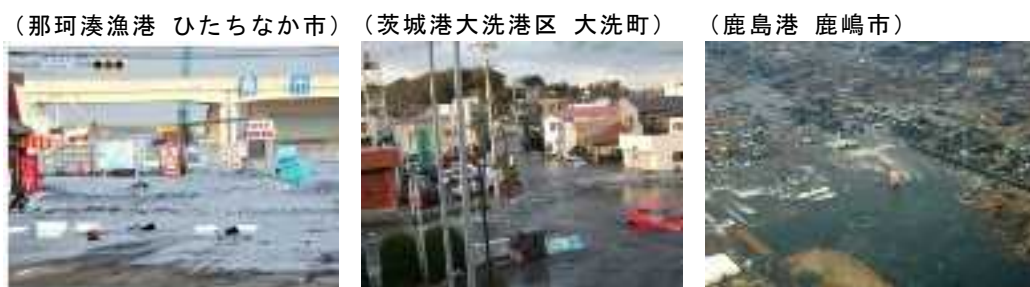
写真 2.4 東日本大震災における港湾・漁港背後の津波浸水被害状況

また，港湾や漁港では，防波堤を越流した津波が港内へ侵入し，さらに背後の住宅地や幹線道路に流入したことにより，甚大な浸水被害が発生した（**写真 2.4**）。さらに，防波堤によって津波の威力は低減されたものの，流された船舶やコンテナの家屋等への衝突，自動車（貨物）の炎上など，漂流物による二次災害も見られた。

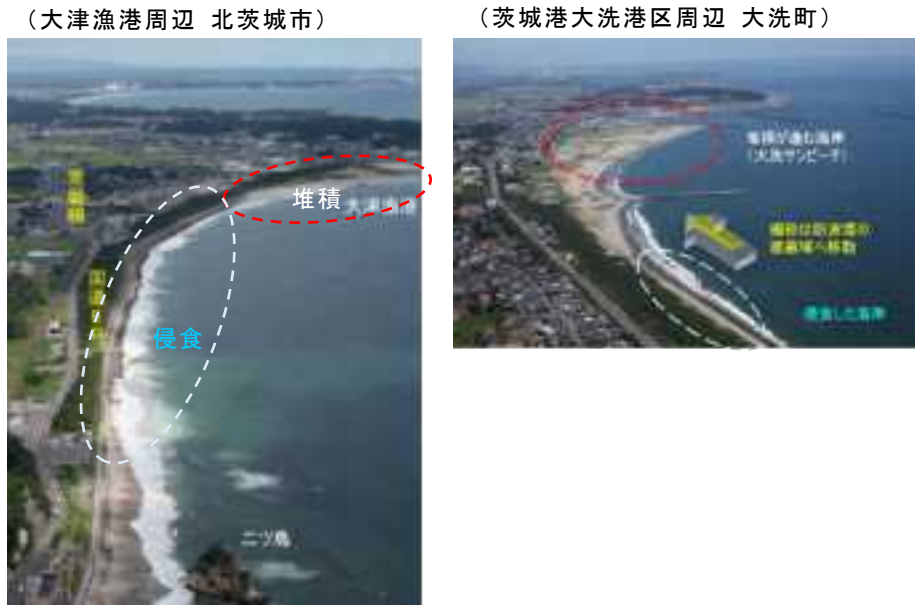
写真 2.8 大規模構造物周辺の堆砂と侵食

大規模な遮蔽域を形成する構造物のある海岸では、汀線が前進しているが、その反面、隣接した海岸では侵食が進むといった砂浜の偏在化が生じている(写真 2.8)。

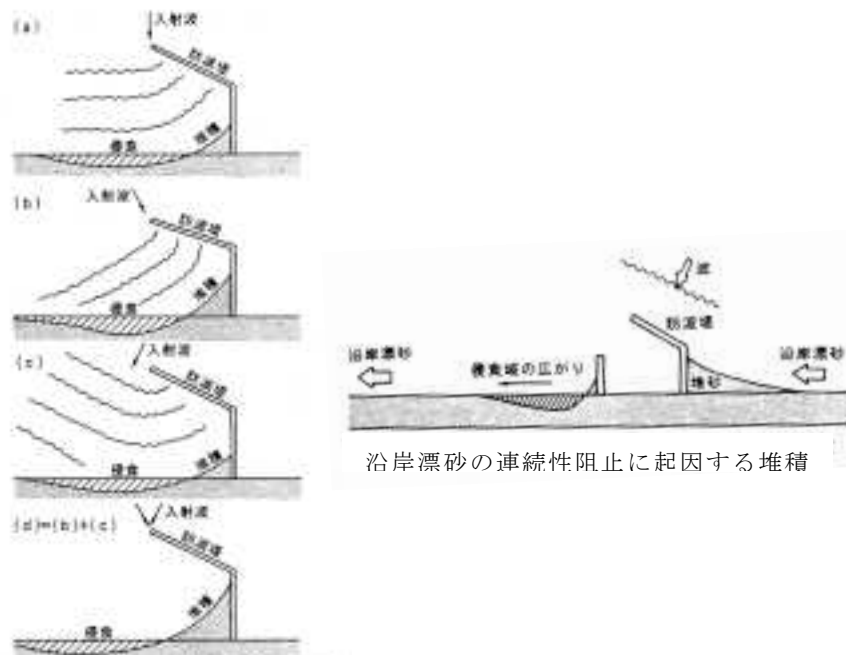
図 2.13 主な侵食要因の模式図

防波堤による波の遮蔽域形成に伴う堆積

図 2.13 に、茨城沿岸でみられる主な侵食要因の模式図を示す。

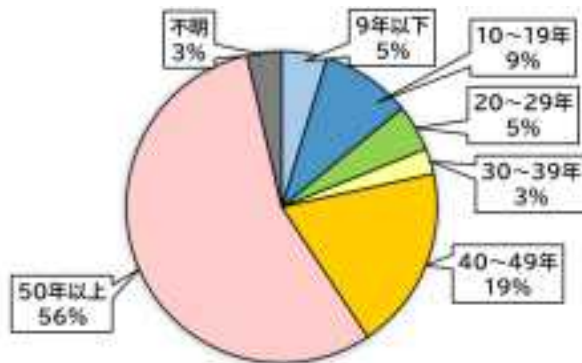
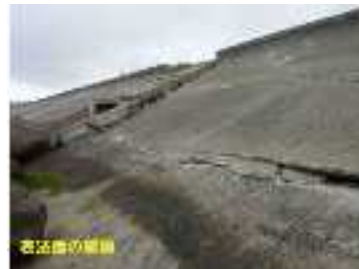
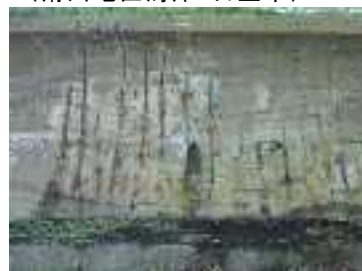
茨城沿岸では、堤防・護岸をはじめ離岸堤やヘッドランドなど、海岸保全施設がほぼ全域に整備されており、越波対策や砂浜の維持・回復、海食崖の侵食防止が図られている（図 2.14）。しかし、築造後 40 年以上が経過した堤防・護岸が約 75% を占めるなど（図 2.15）、海岸保全施設の老朽化が懸念され、部材や堤体、設置地盤等の健全度に応じた予防保全の導入が必要となってきた。図 2.15 に既設堤防の築年数の状況や老朽化に伴う被害の一例を示す。

■表面の破損
(神岡上地区海岸 北茨城市)

■コンクリートの劣化
(滑川地区海岸 日立市)

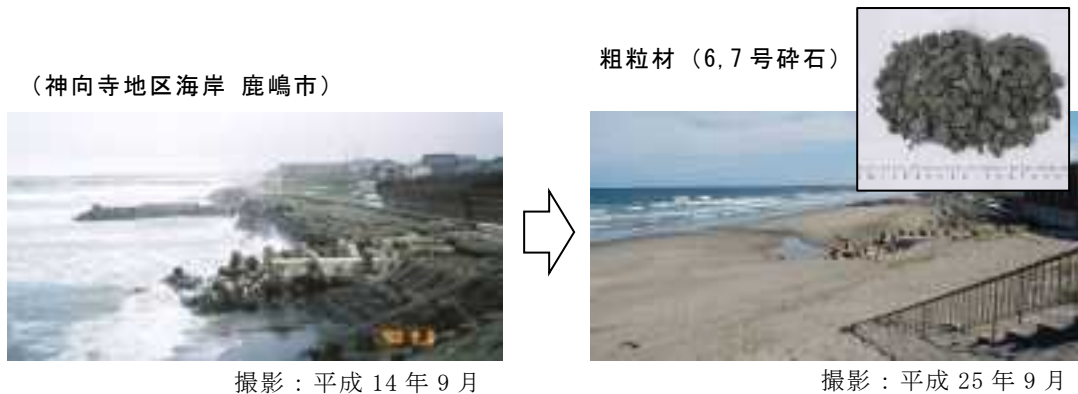
写真 3.5 粗粒材養浜の効果

写真 3.5 に神向寺地区海岸における粗粒材養浜の効果の状況を示す。

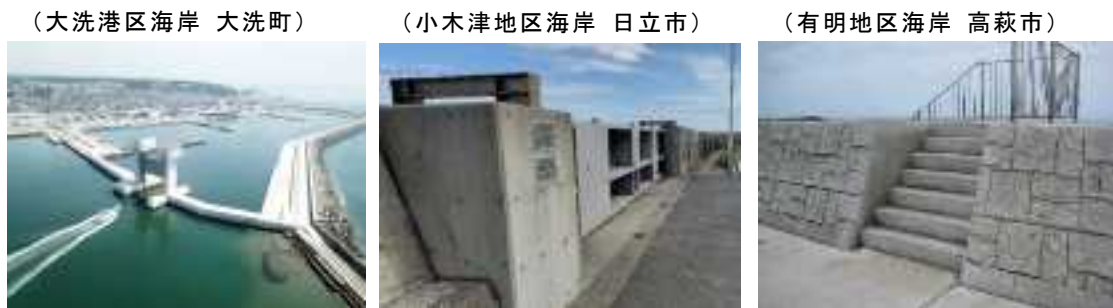
写真 3.10 水門・陸閘および乗り越しタイプ階段の整備例

さらに、現在開口部となっている階段やスロープについては、海岸管理や利用状況を考慮しながら、乗り越しタイプへの改良を推進する（写真 3.10）。
