茨城県津波浸水実績図（神栖市 5/5）
 ～ 2011年3月11日 東北地方太平洋沖地震 ～

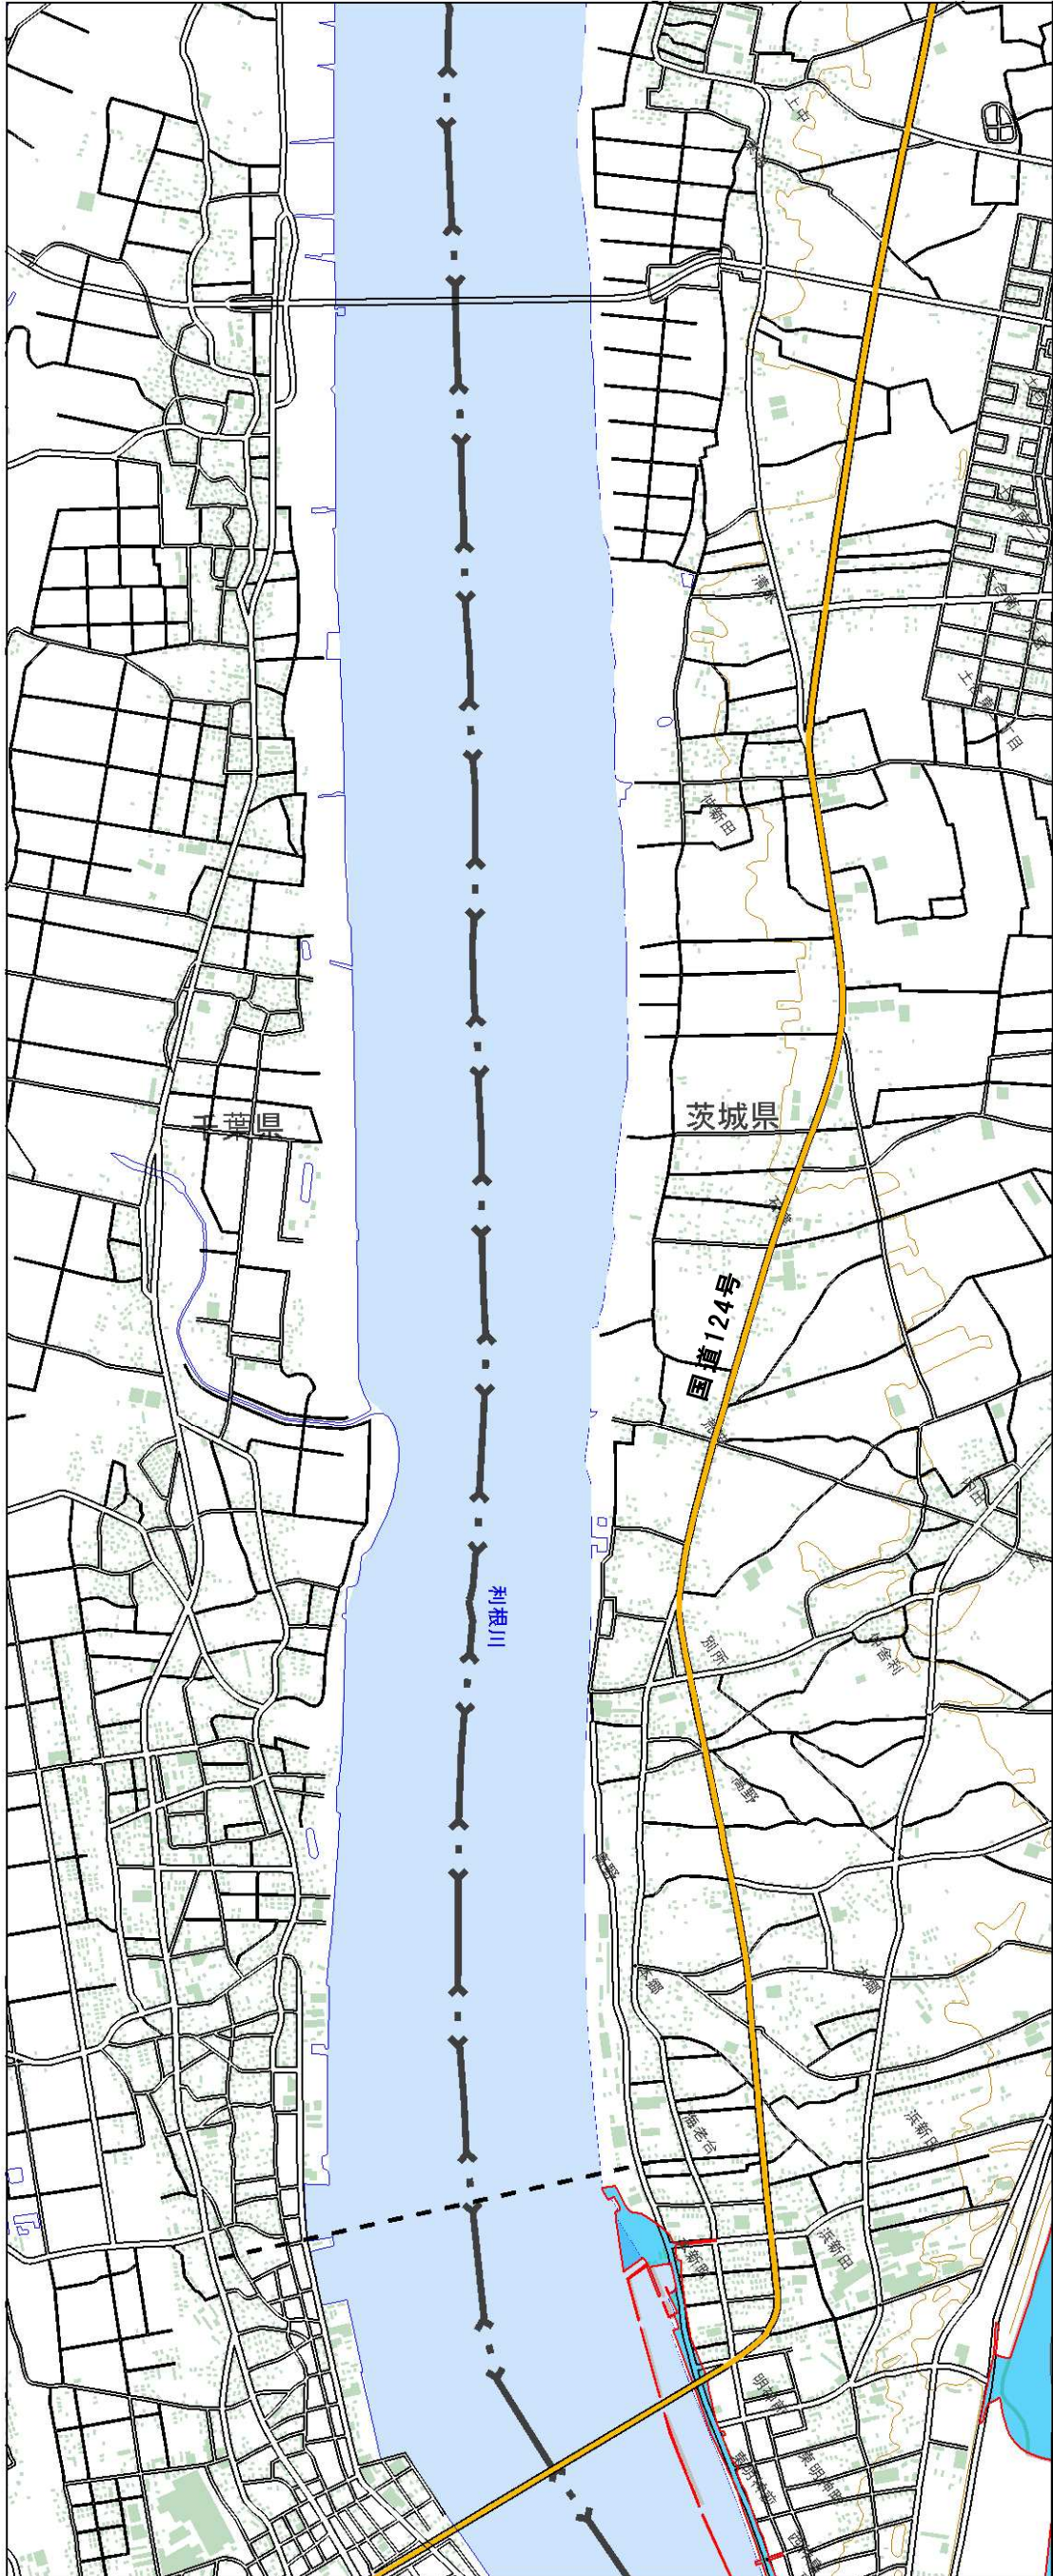
※ 利根川の破線より上流は未調査。

東北地方太平洋沖地震に伴う津波による浸水範囲

※ 浸水範囲は、河川・砂浜部分を含む

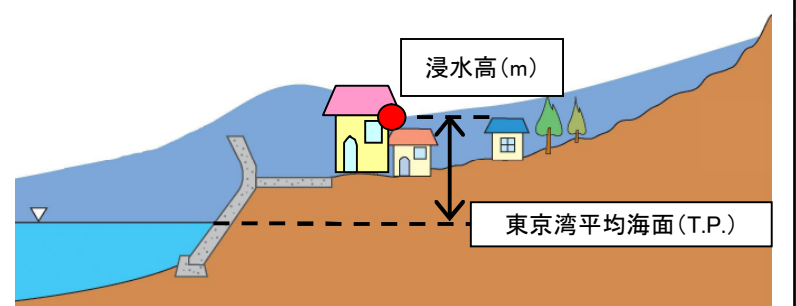
地点名
 浸水高(T.P.m) 出典：土木学会「東北地方太平洋沖地震津波合同調査グループ」による調査結果(T.P.基準に換算)
