土砂災害警戒区域等の指定の公示に係る図書(その1)

様式-1(急)
土砂災害警戒区域・土砂災害特別警戒区域
位置図

牛久保

茨城県常陸大宮市西塩子

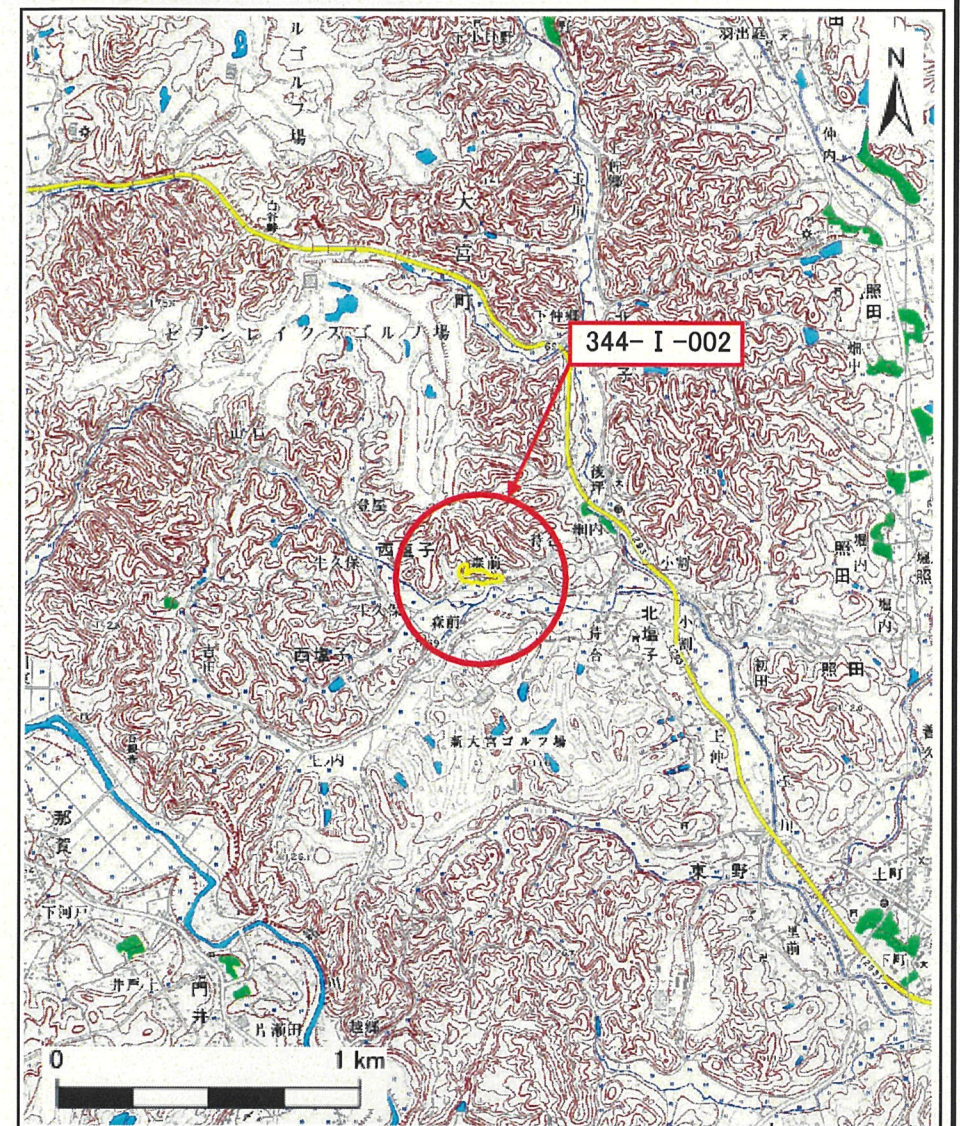
(1/25,000)

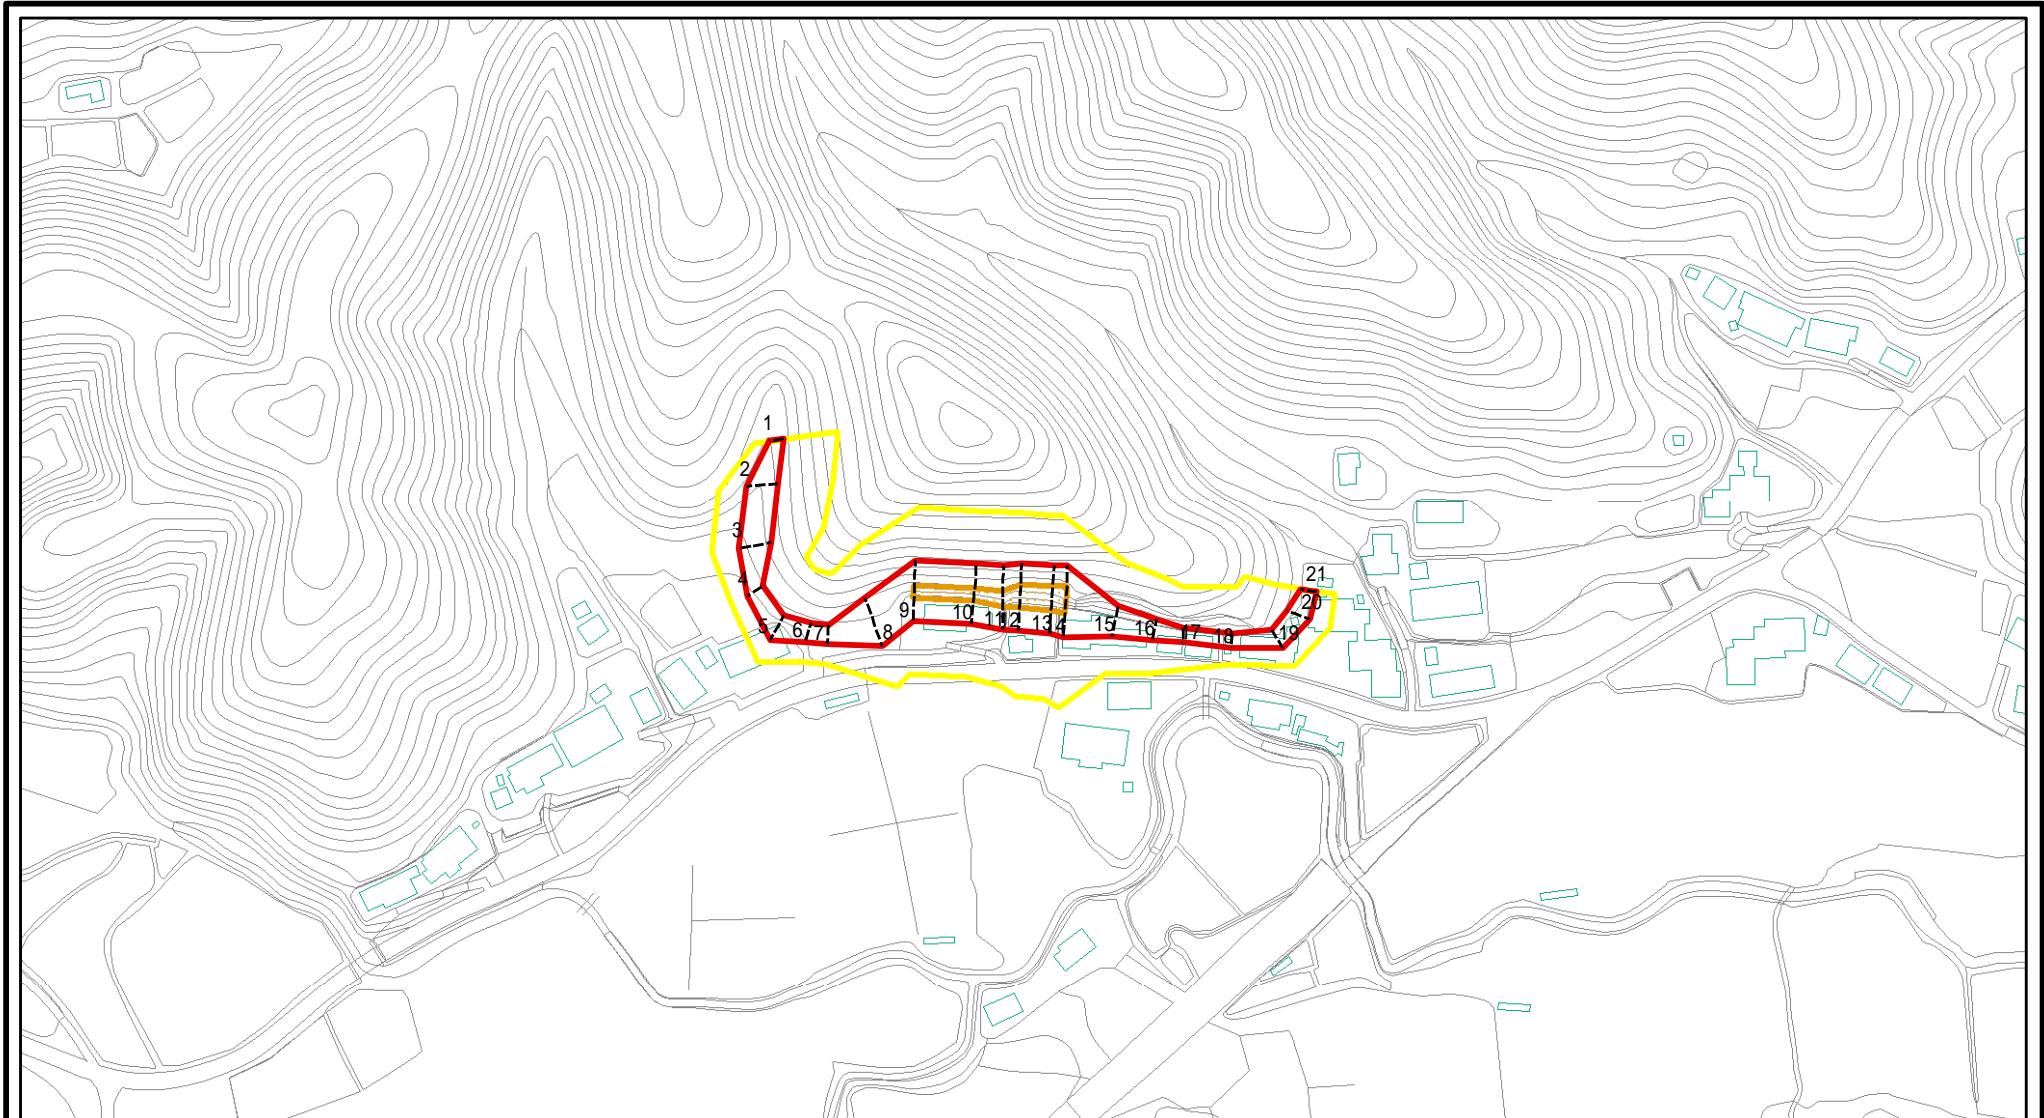
土砂災害警戒区域・土砂災害特別警戒区域
区域図(その1)

図中の数字は横断測線番号を示す

土砂災害防止法施行令第二条の基準に該当する区域

土砂災害防止法
施行令第三条の
基準に該当する
区域

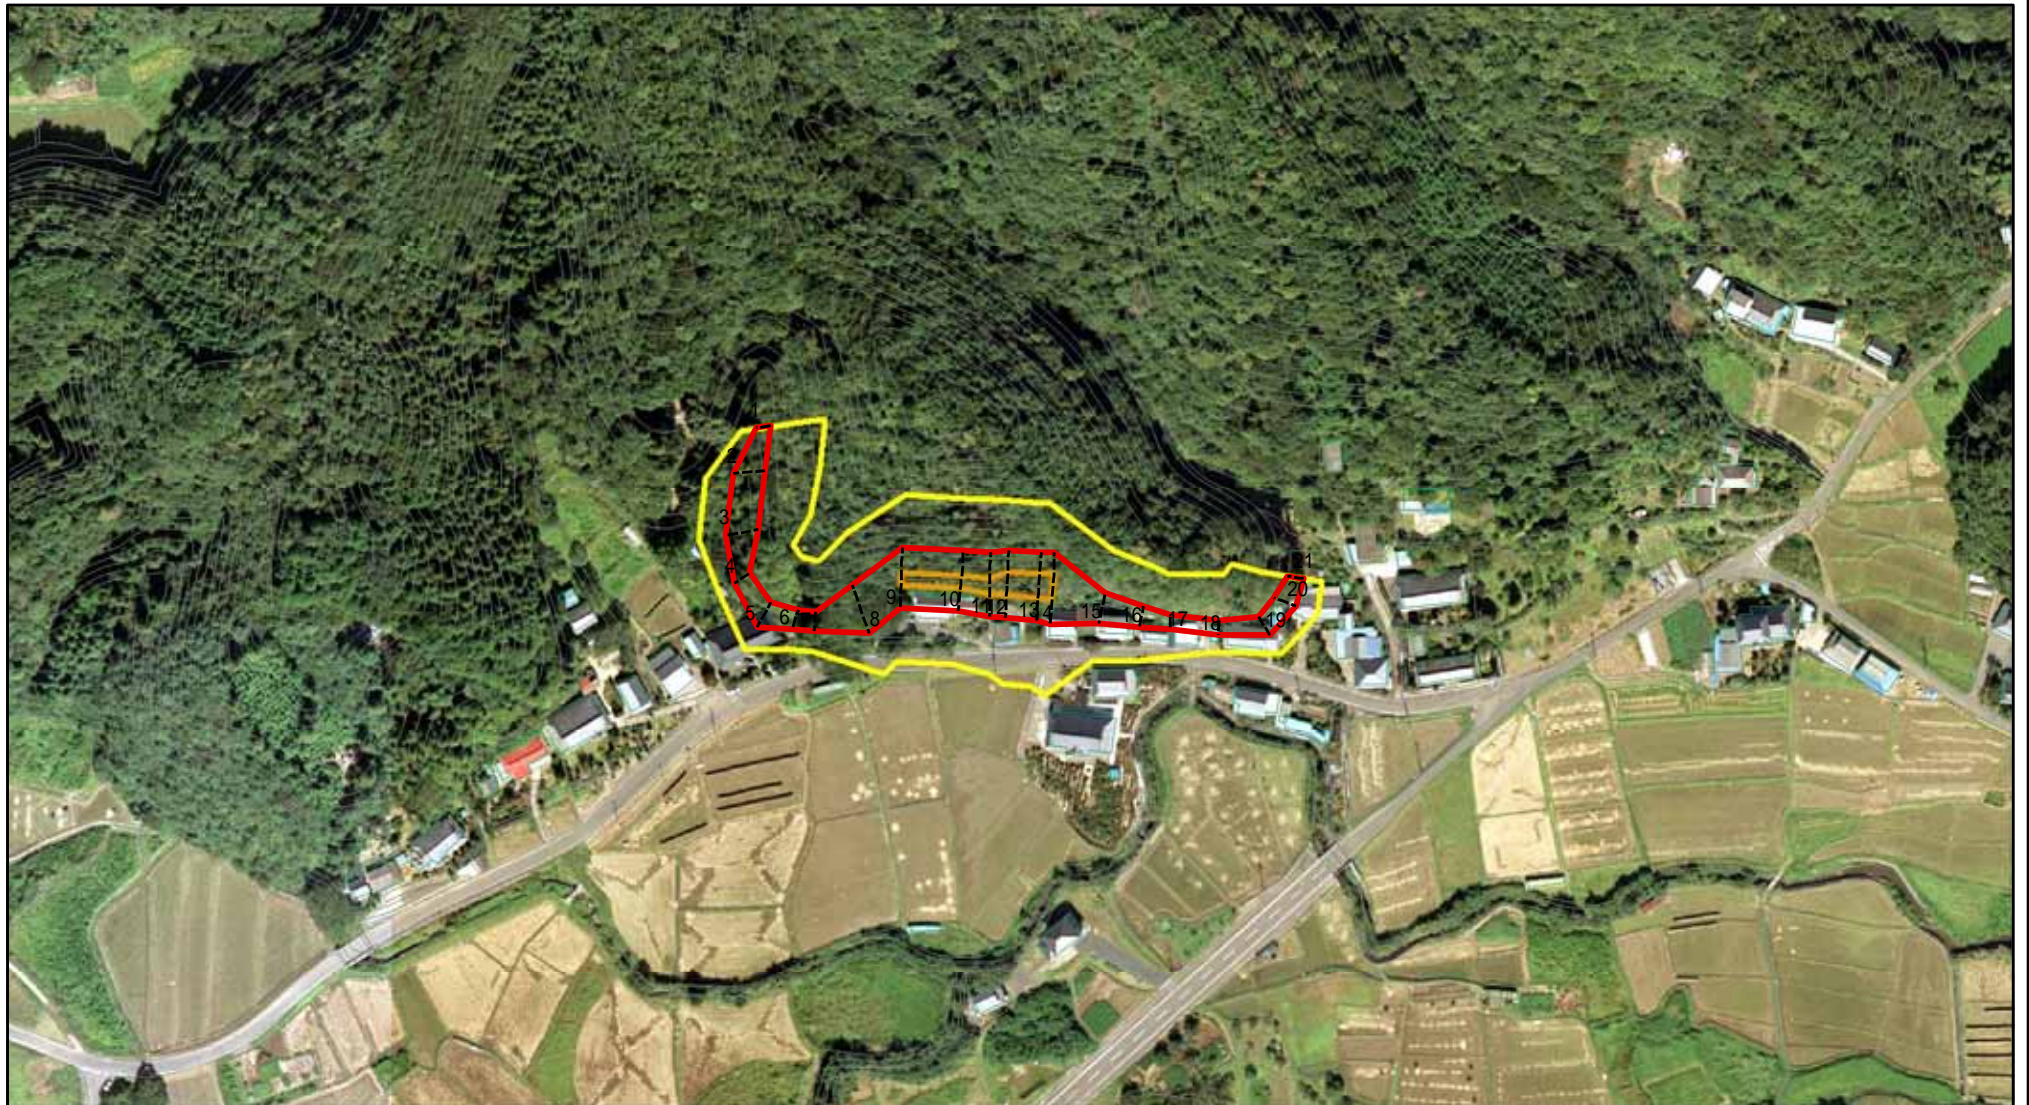
土砂災害警戒区域・土砂災害特別警戒区域
区域図(その1)

図中の数字は横断測線番号を示す

土砂災害防止法施行令第二条の基準に該当する区域

土砂災害防止法
施行令第三条の
基準に該当する
区域

それ以外の区域

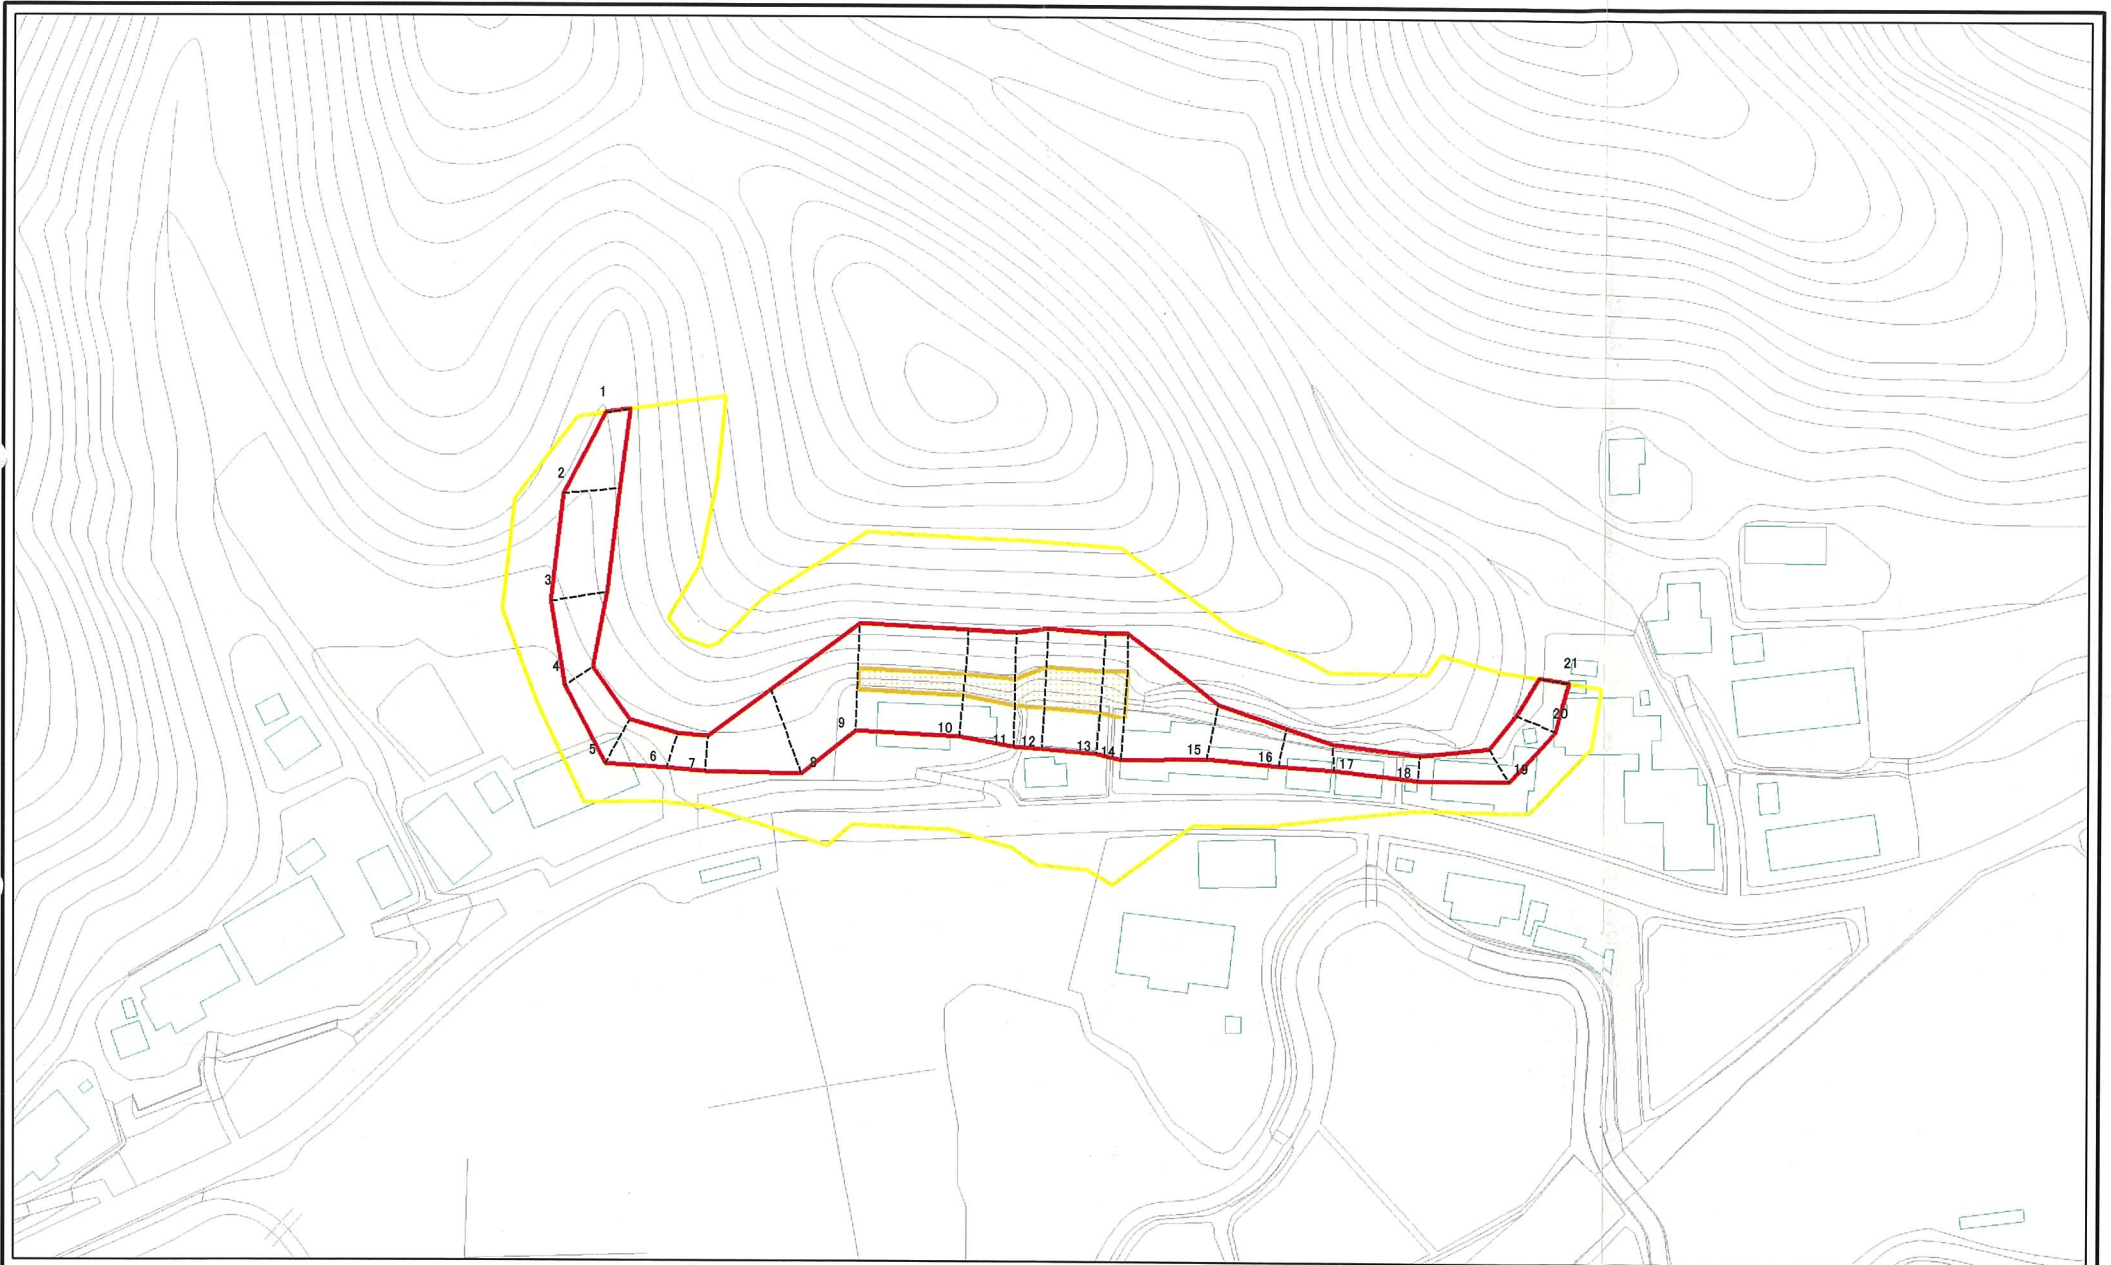
図中の数字は横断測線番号を示す

| 様式-3(急) 土砂災害警戒区域・土砂災害特別警戒区域 区域図(その2) | 土砂災害防止法施行令第二条の基準に該当する区域 | | N 縮尺 1:1,000 | 自然現象の種類 | 急傾斜地の崩壊 | 箇所番号 | 344-I-002 |
| | 土砂等の(移動)高さが1m以下の場合、土砂等の移動による力が100kN/mを超える区域 | | 告示年月日 | 平成22年3月23日 | 所在地 | 茨城県常陸大宮市西塩子 | |
| | 土砂等の堆積の高さが3mを超える区域 | | | | | | |

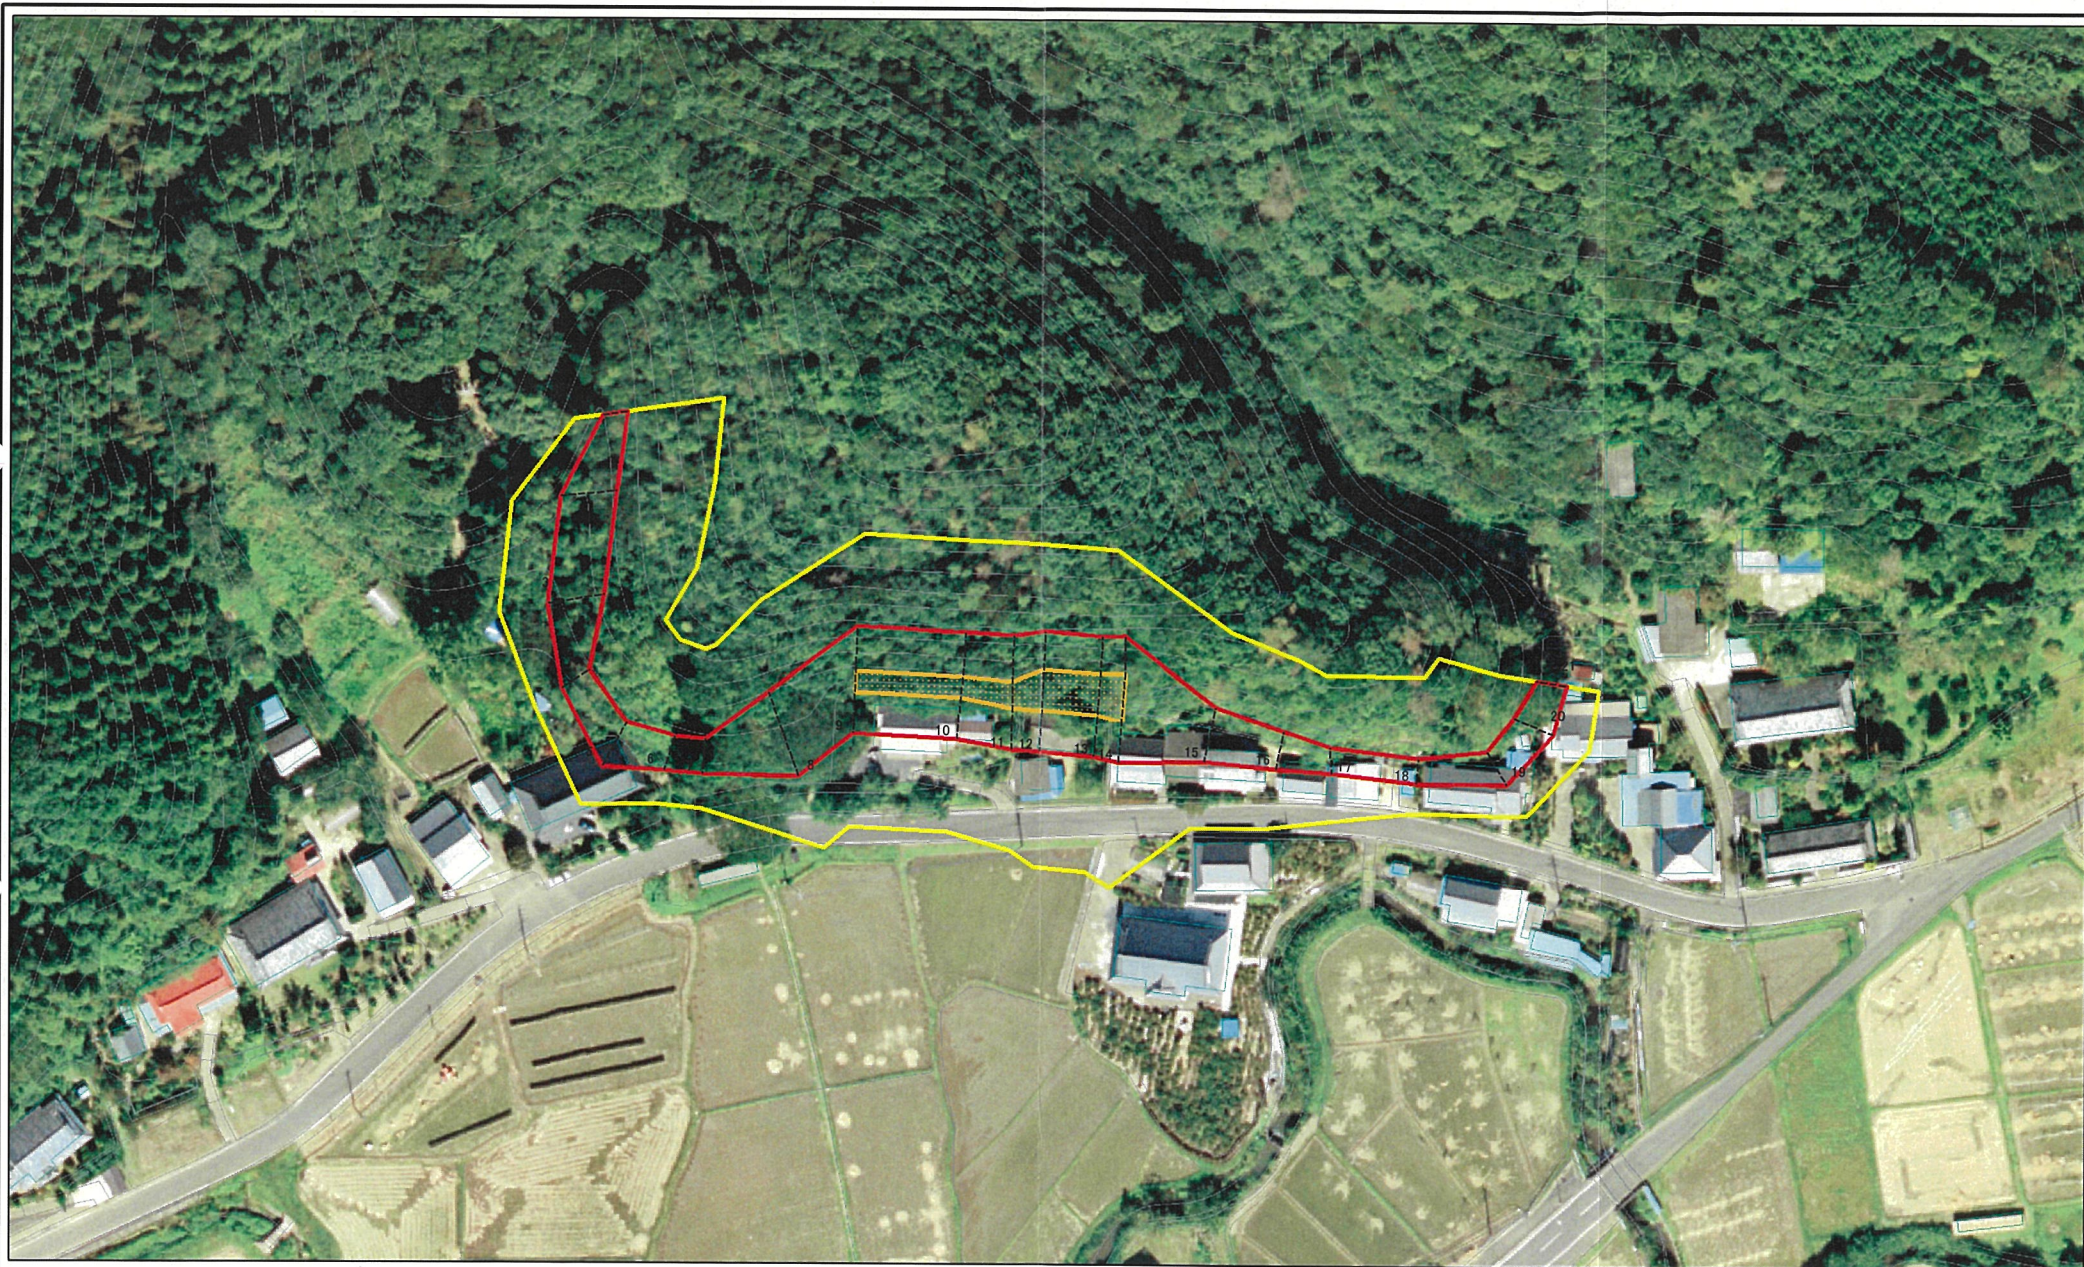
図中の数字は横断測線番号を示す

| 様式-3(急) 土砂災害警戒区域・土砂災害特別警戒区域 区域図(その2) | 土砂災害防止法施行令第二条の基準に該当する区域 | | N 縮尺 1:1,000 | 自然現象の種類 | 急傾斜地の崩壊 | 箇所番号 | 344-I-002 |
| | 土砂等の(移動)高さが1m以下の場合、土砂等の移動による力が100kN/mを超える区域 | | | 告示年月日 | 平成22年3月23日 | 所在地 | 茨城県常陸大宮市西塩子 |
| | 土砂等の堆積の高さが3mを超える区域 | | | | | | |
