土砂災害警戒区域等の指定の公示に係る図書(その1)

様式-1(急) 土砂災害警戒区域・土砂災害特別警戒区域位置 図	自然現象の種類	急傾斜地の崩壊
	箇所番号	344-II-002
	箇所名	登屋
	所在地	茨城県常陸大宮市西塩子

自然現象の種類	急傾斜地の崩壊	箇所番号	344-II-002
告示番号	茨城県告示第110号	箇所名	登屋
告示年月日	平成26年2月6日	所在地	茨城県常陸大宮市西塩子

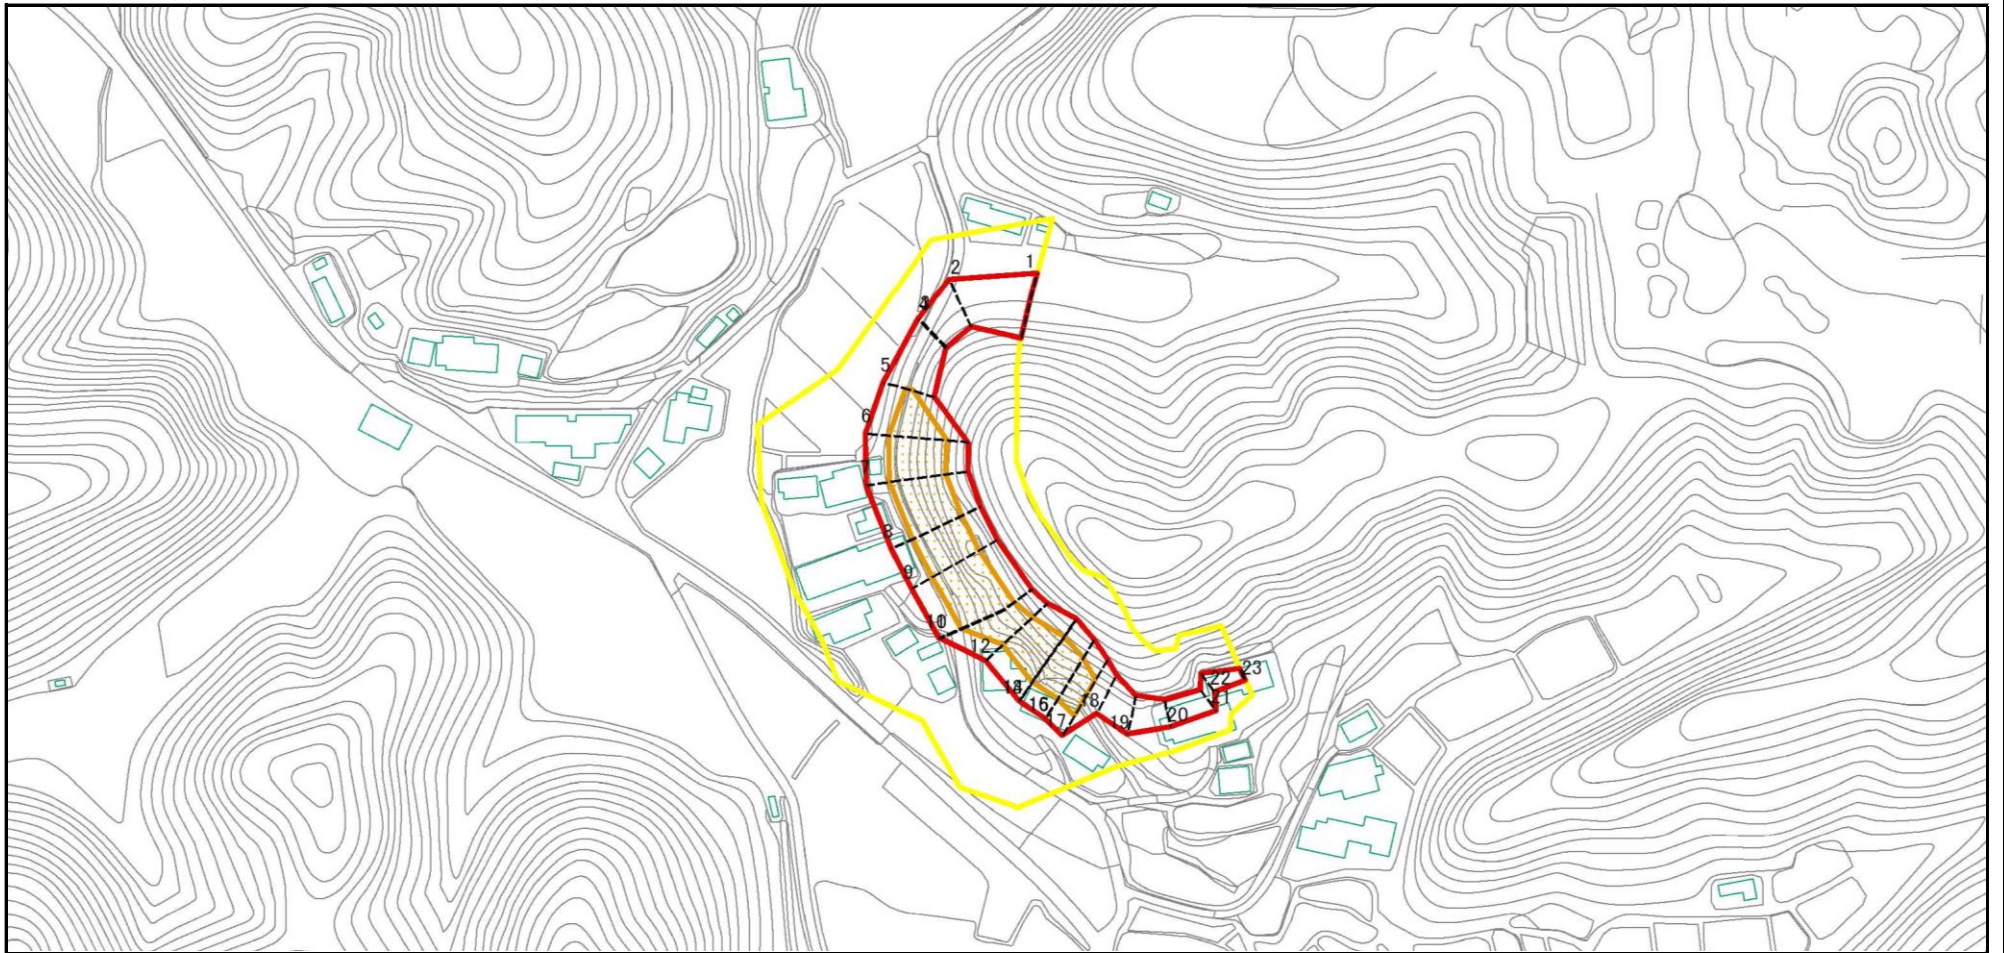
様式-2(急)
土砂災害特別警戒区域・土砂災害特別警戒区域
区域図(その1)

土砂災害防止法施行令第二条の基準値該当する区域	
土砂災害防止法施行令第三条の基準に該当する区域	
それ以外の区域

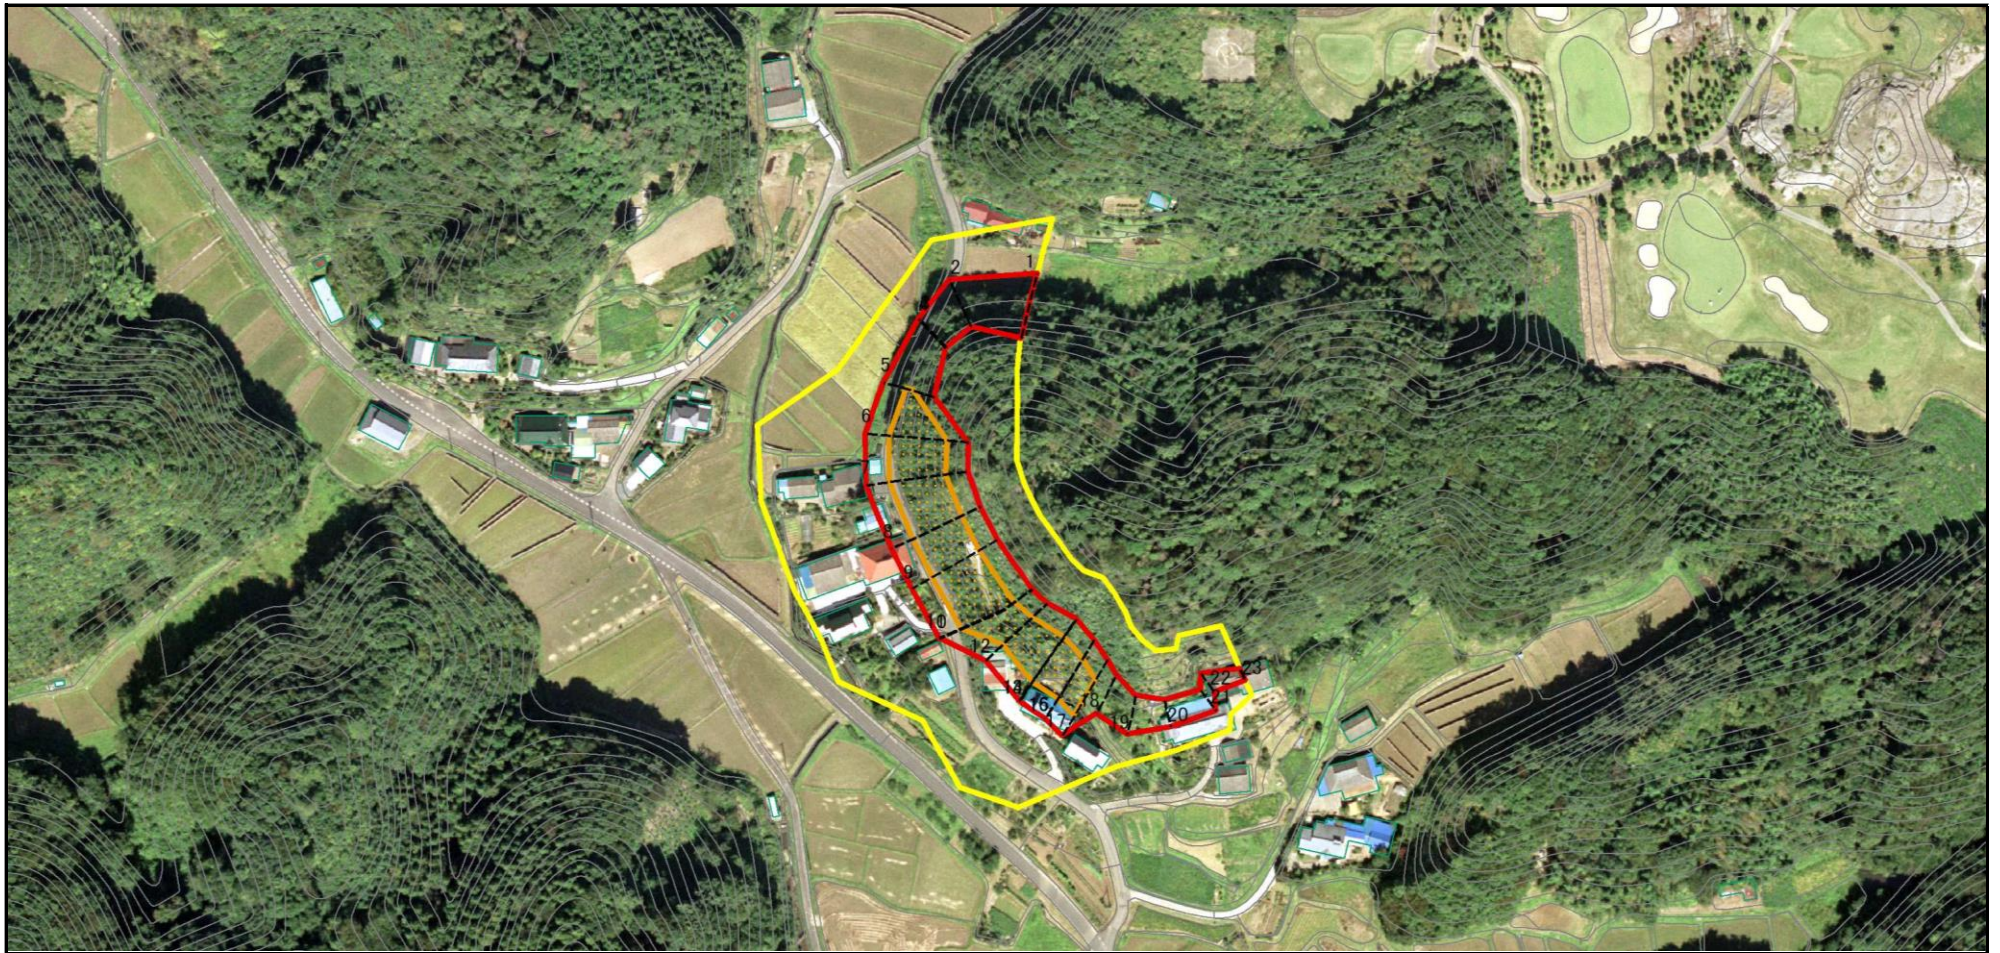
様式-2(急)
土砂災害特別警戒区域・土砂災害特別警戒区域
区域図(その1)

土砂災害防止法施行令第二条の基準値該当する区域	
土砂災害防止法施行令第三条の基準に該当する区域	
土砂等の堆積の高さが3mを越える区域	
それ以外の区域

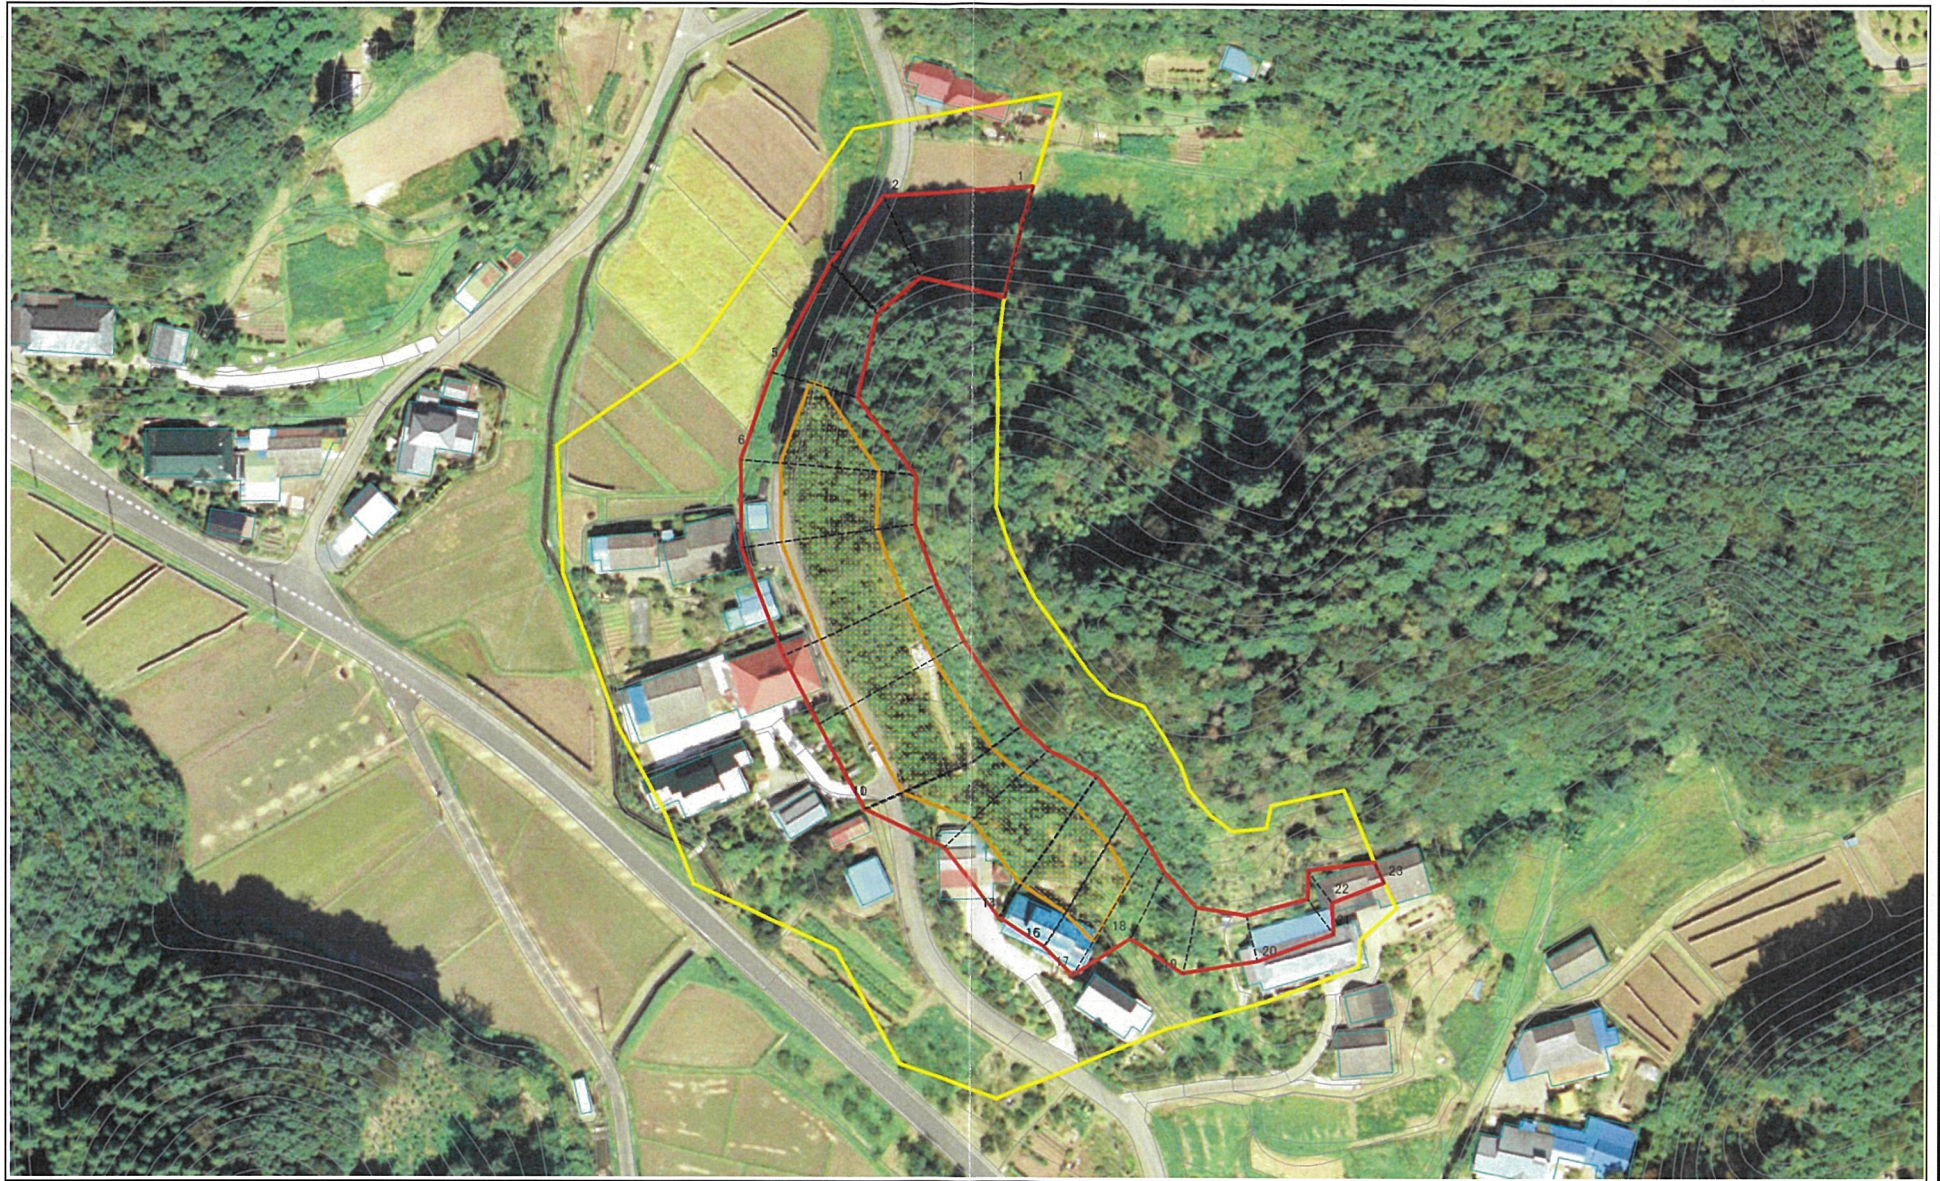
様式-3(急)
土砂災害特別警戒区域・土砂災害特別警戒区域図(その2)

図中の数字は横断測線番号を示す

土砂災害防止法施行令第二条の基準値該当する区域		縮尺 1:1,000	自然現象の種類	急傾斜地の崩壊	箇所番号	344-II-002
土砂災害防止法施行令第三条の基準に該当する区域			告示番号	茨城県告示第110号	箇所名	登屋
土砂等の(移動)高さが1m以下の場合、土砂等の移動による力が100kN/m ² を超える区域			告示年月日	平成26年2月6日	所在地	茨城県常陸大宮市西塩子
土砂等の堆積の高さが3mを超える区域						
それ以外の区域

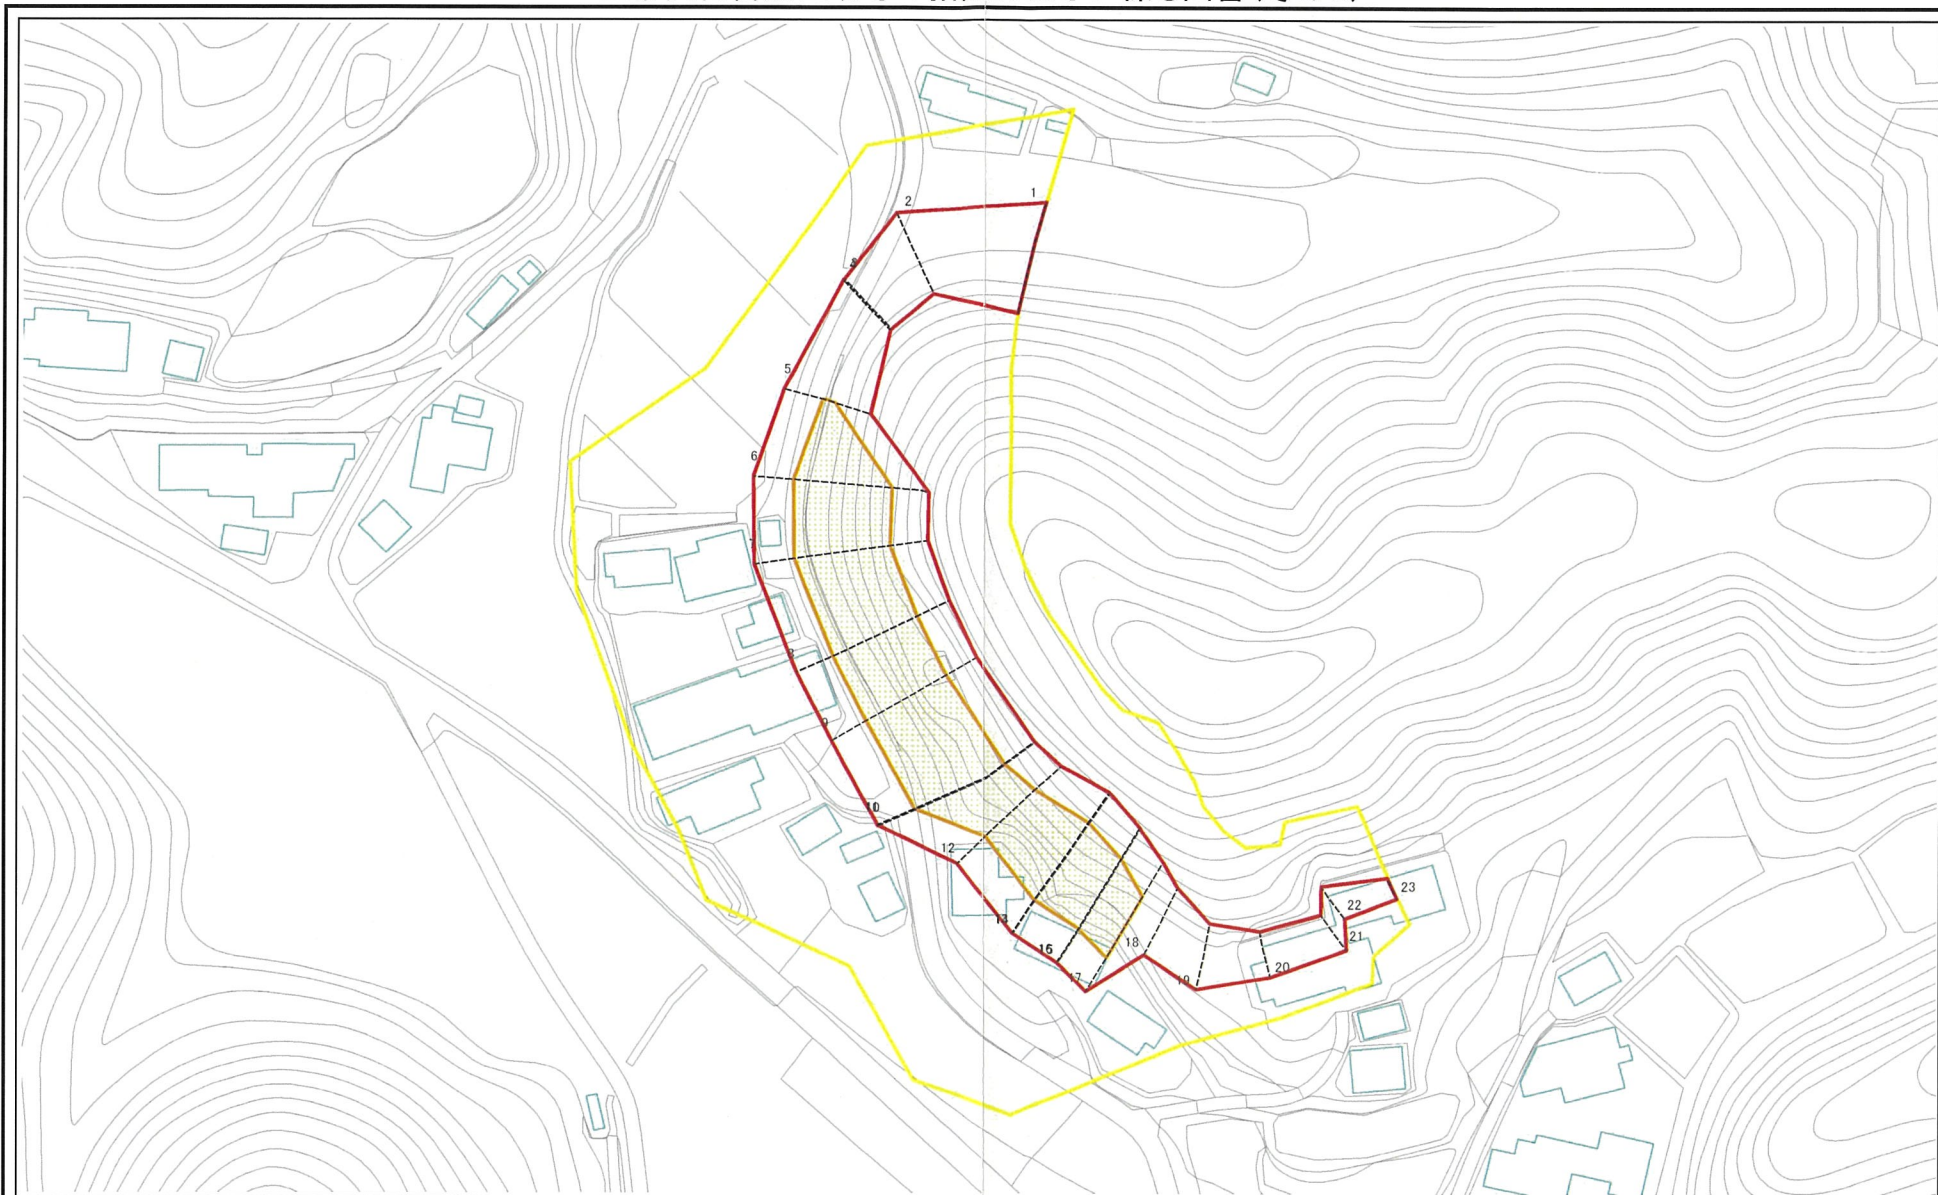
様式-3(急)
土砂災害特別警戒区域・土砂災害特別警戒区域図(その2)

図中の数字は横断測線番号を示す

土砂災害防止法施行令第二條の基準値該当する区域		N 縮尺 1:1,000	自然現象の種類	急傾斜地の崩壊	箇所番号	344-II-002
土砂災害防止法施行令第三條の基準に該当する区域			告示番号	茨城県告示第110号	箇所名	登屋
土石等の(移動)高さが1m以下の場合、土石等の移動による力が100kN/m ² を越える区域			告示年月日	平成26年2月6日	所在地	茨城県常陸大宮市西塩子
土石等の堆積の高さが3mを越える区域						
それ以外の区域
